Arbeidsordre 14371 – tilstandsvurdering av trærne rundt muren Tanum kirken

Vaktmesterkompaniet
Jeroen Scheepmaker
Sertifisert Arborist (ETW)

Dato vurdering: 09/02/2021

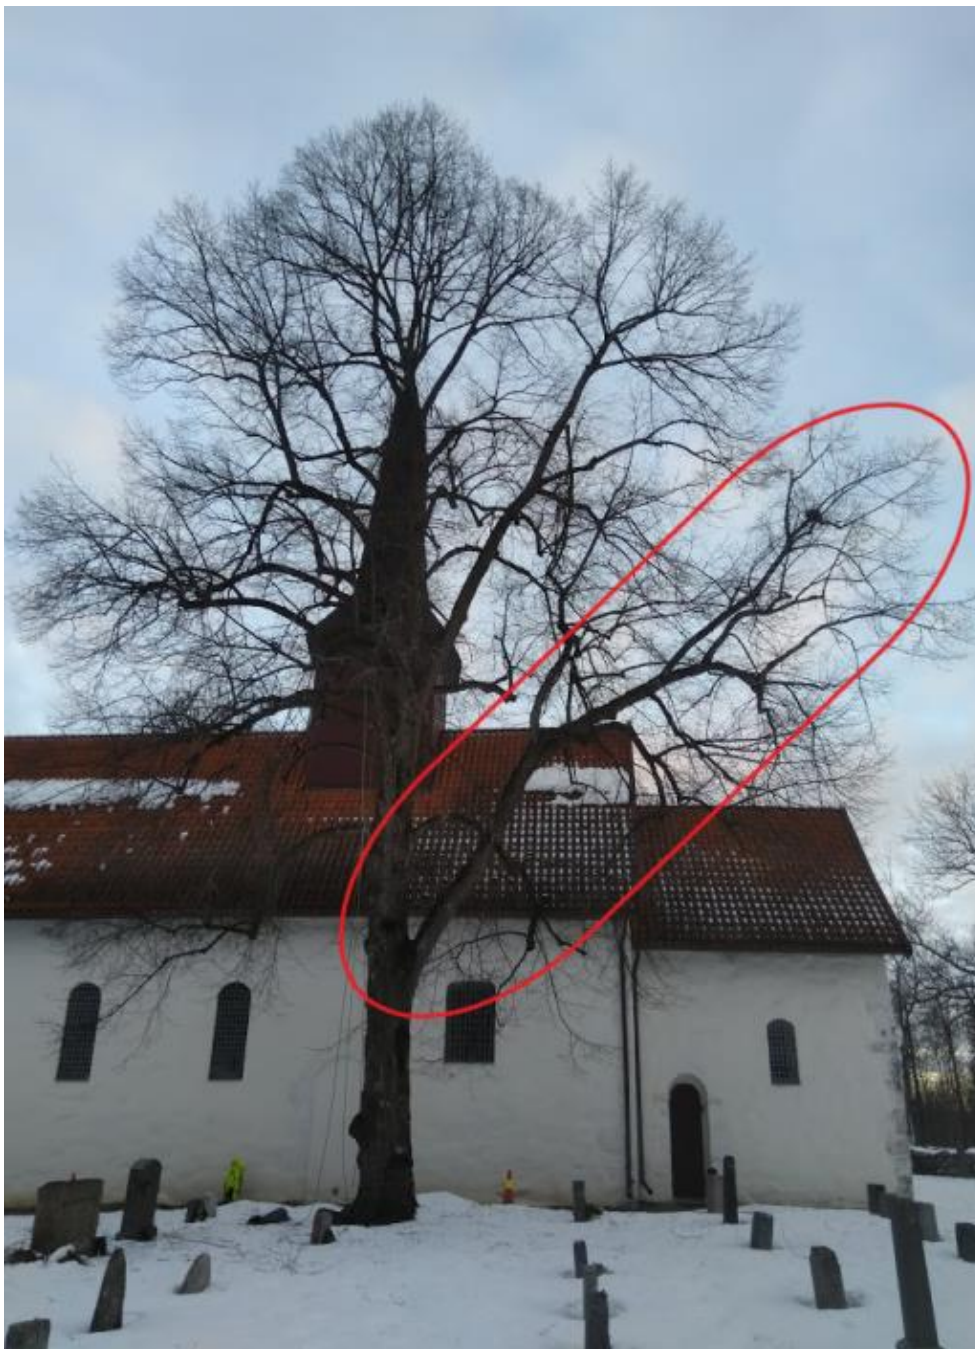
Tre 1:

Tilia spp. – Lind

Treet har god vitalitet og en GEFA kronesikring, installasjonsdato er ukjent. Sikringen er alt for stramt i vinterperiode. Det betyr at grenen er avhengig av sikringen, og dette vil svekke grenen over tid.

Redusere vekt av denne gren.

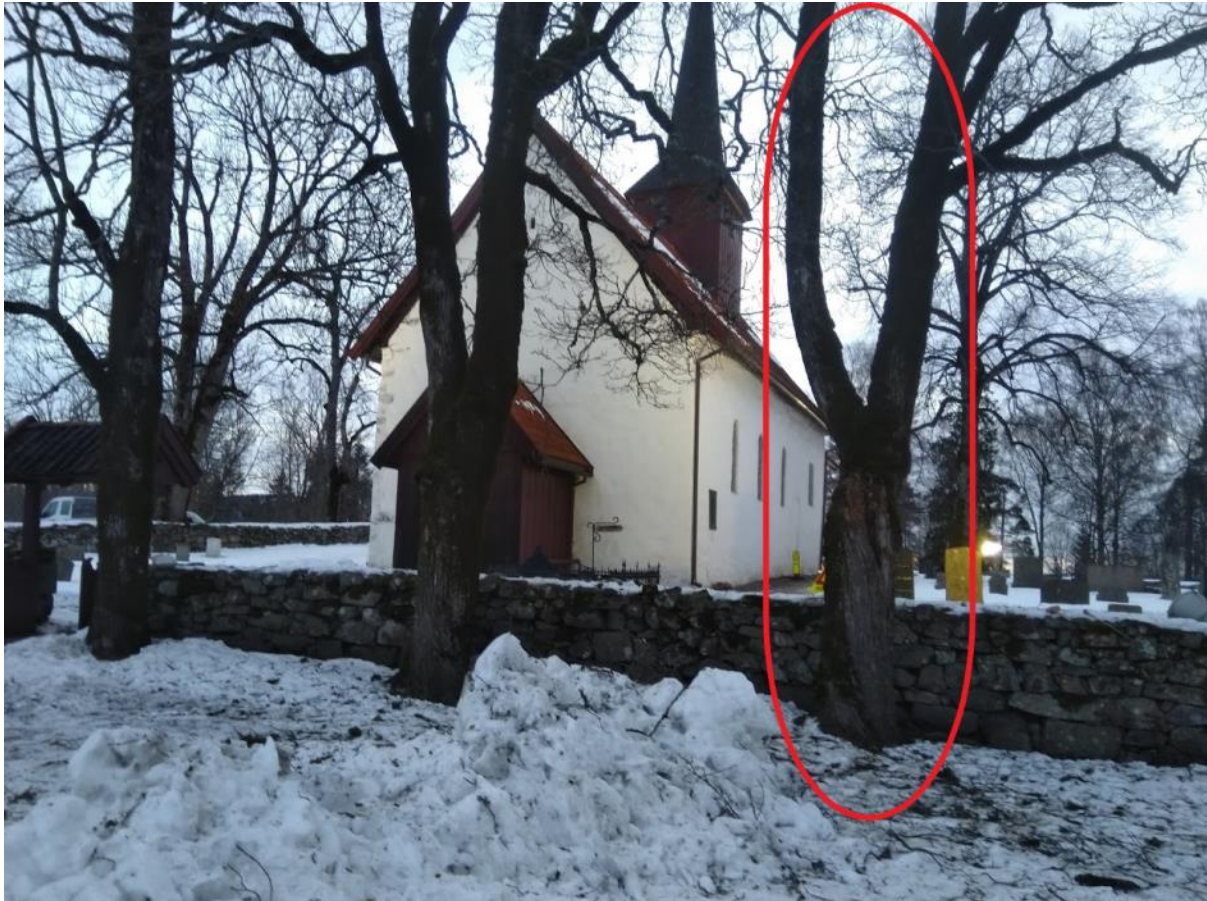
Tre 2:

Acer platanoides – Spisslønn

Treet er i klimaksfase og har en ok vitalitet, men på veisiden er trærne råtne fra en gammel skade og det ser ut som at trærne reagerer minimalt til dette skaden. På andre siden er det en liten skade med god reaksjonsvekst. Og på sørsiden rundt 3 meter høy er et hull i stammen, men på grunn av frost er det ikke mulig å sjekke dybde av hulen. Kronen er relativt liten og står mellom to andre trær.

Risiko-tre, bruk av tomografi (f.e. Arbotom) for å måle hvor mye råte der er i stammene.

Årlig tilsyn.

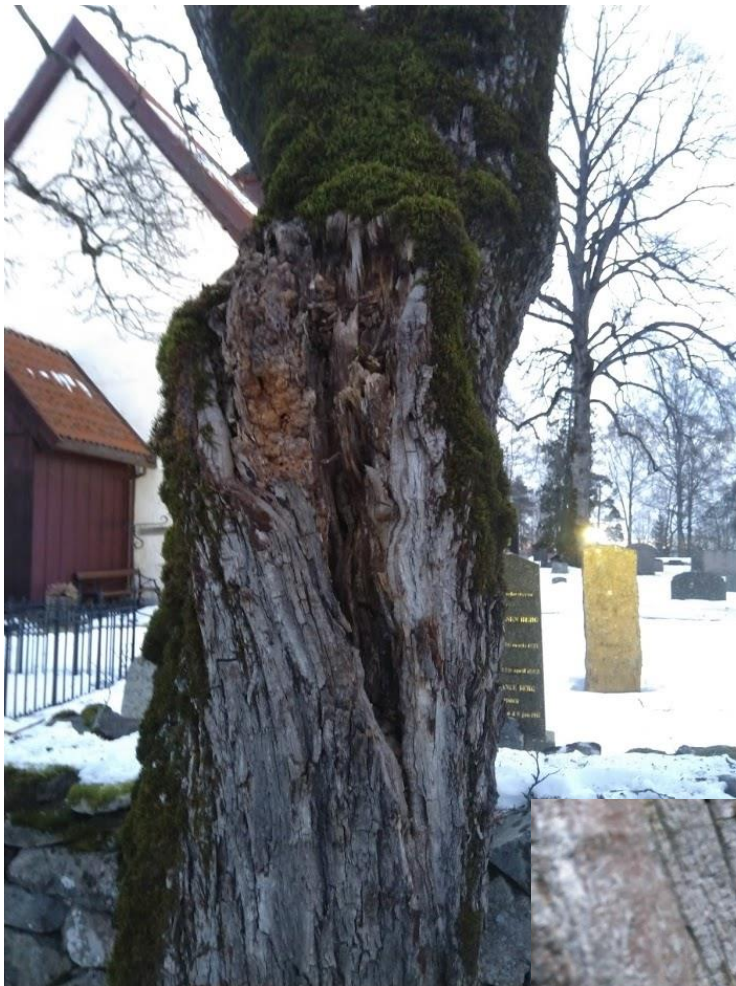
Gammel skade og mye rått

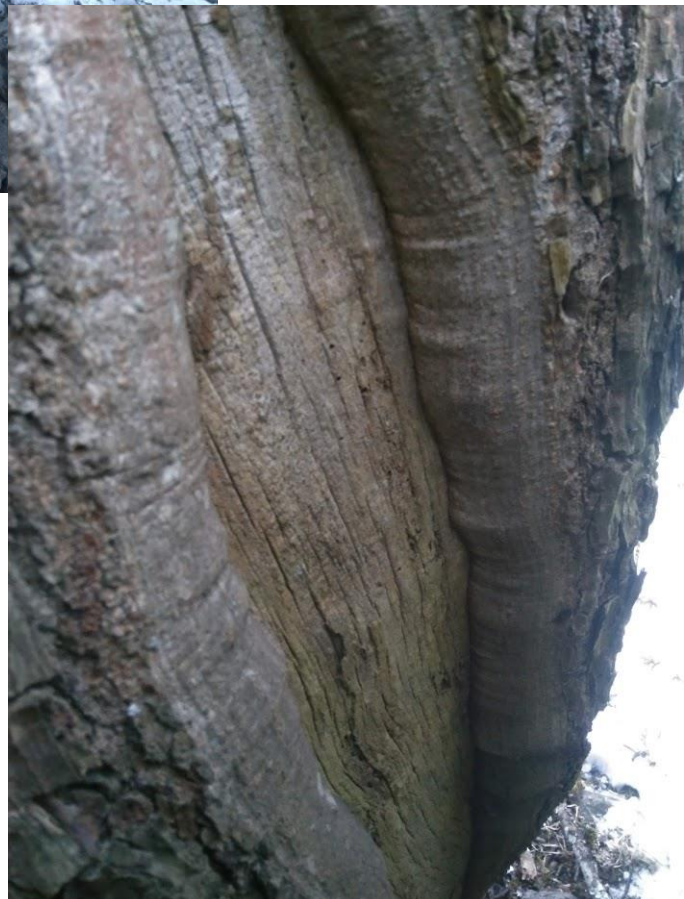
God reaksjonsvekst på østsiden av trær

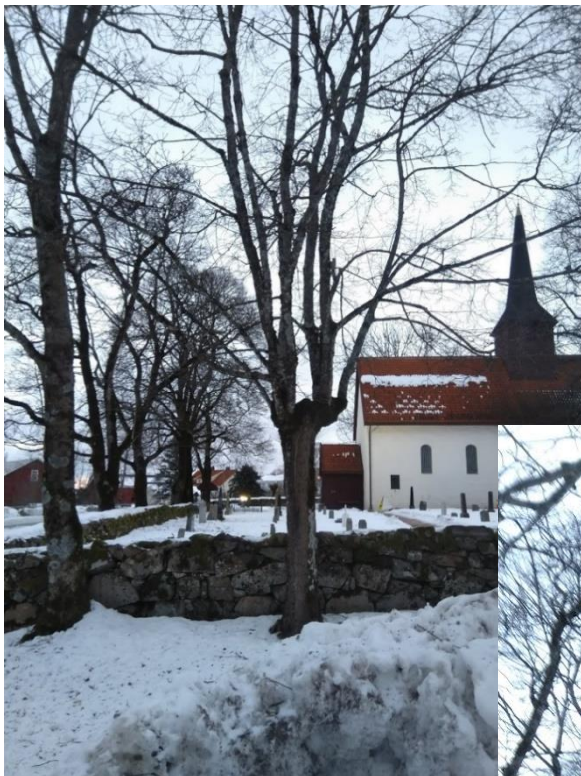
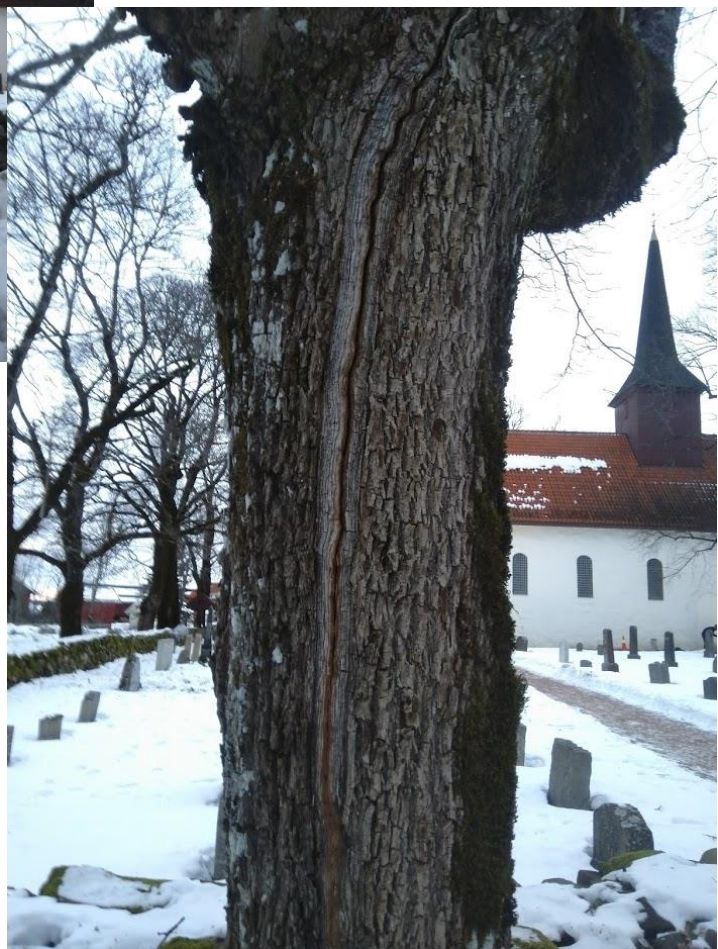
Tre 3:

Acer platanoides – Spisslønn

Treet har blytt styvet tidligere, og har god vekst og vitalitet. Men funnet en sprekk som har åpnet seg igjen.

Risiko-tre, årlig tilsyn

For å forhindre brekkasje, synes vi at trærne må bli styvet igjen.

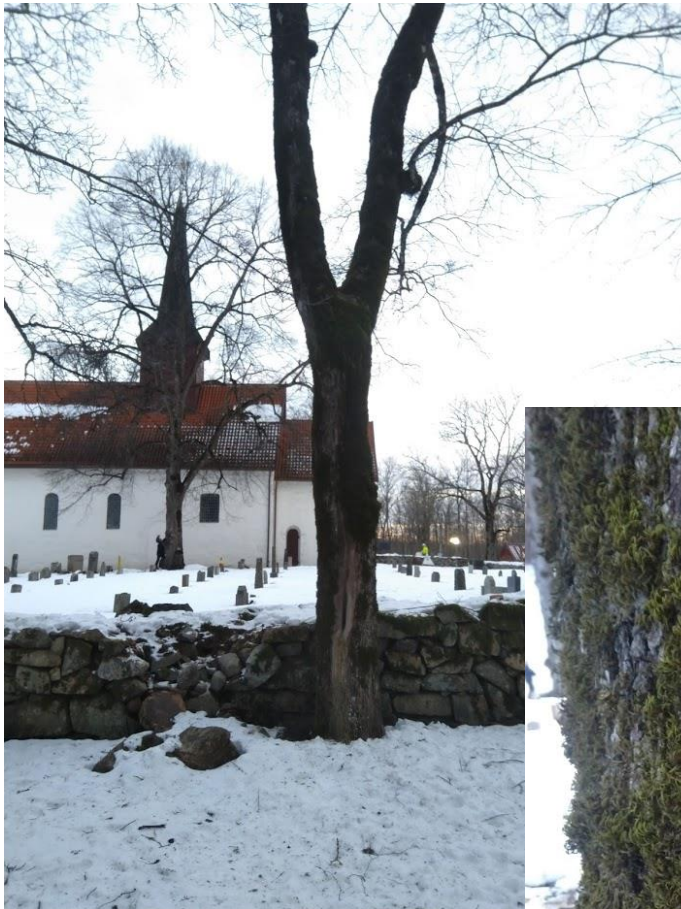
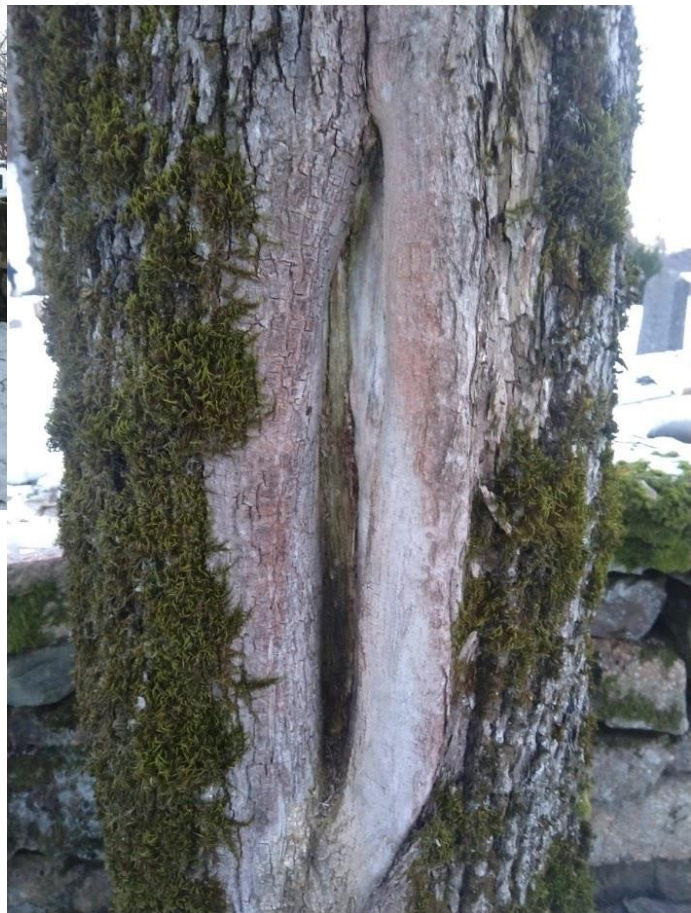
Tre 4:

Acer platanoides – Spisslønn

Treet er i klimaksfasen med middel-stor krone og har en bra vitalitet. Gammel skade på sørsiden, men har god reaksjonsvekst. Etter inspeksjon med hammer, kan vi høre at treet er hult.

Risiko-tre, bruk av tomografi (f.e. Arbotom) for å måle hvor mye råte der er i stammene.

Årlig tilsyn.

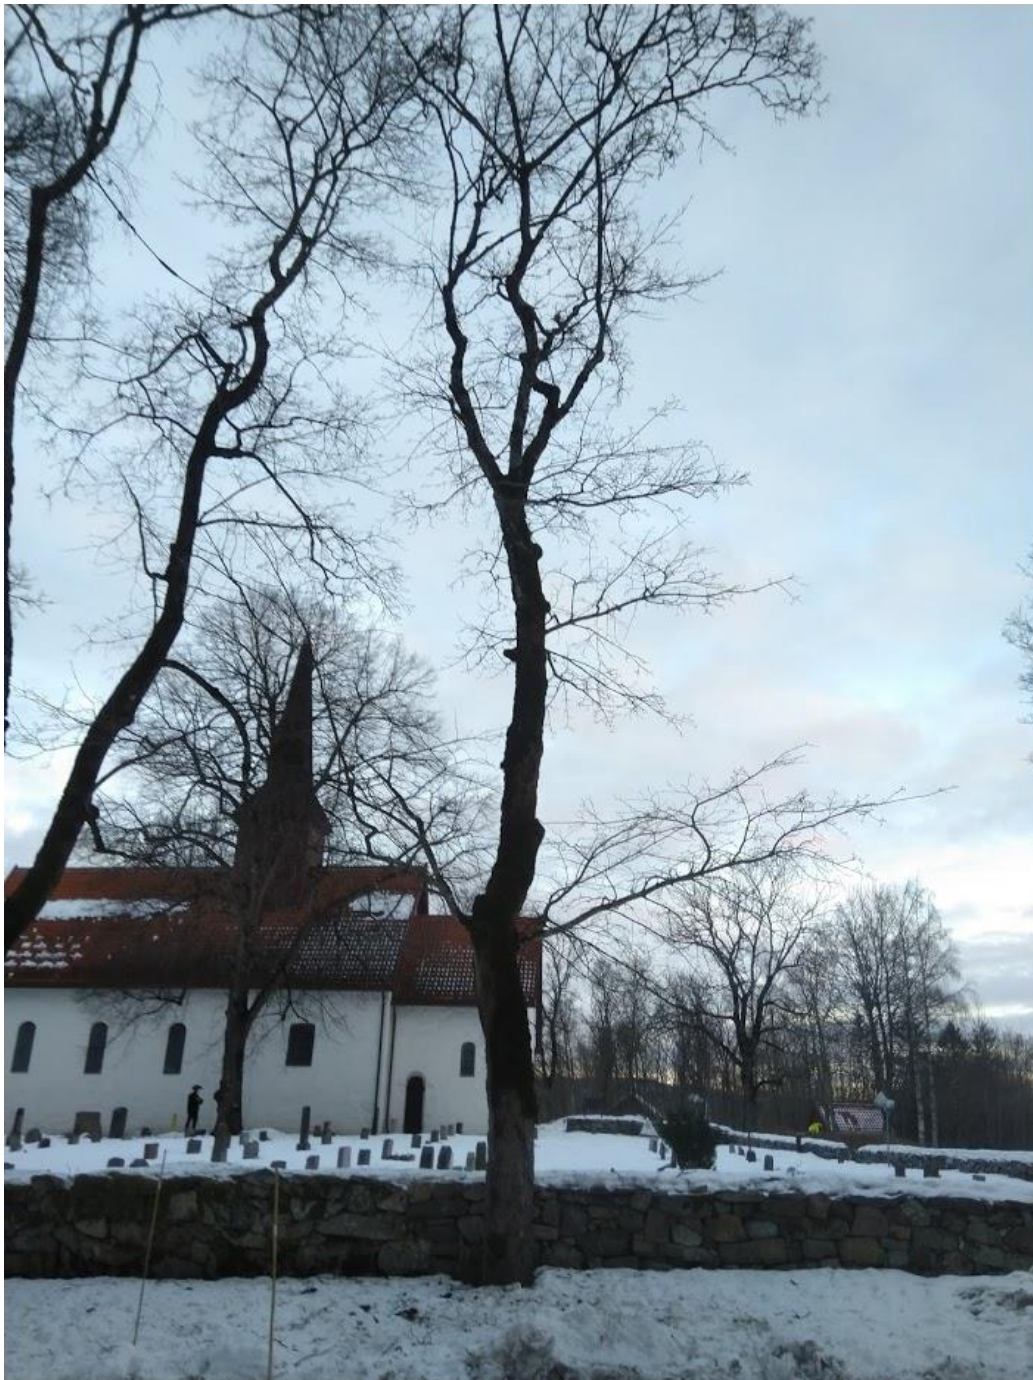
Tre 5

Fraxinus Excelsior – Ask

Treet er i klimaksfasen og har en ok vitalitet. Noen vertikale sprekker er funnet på treet som står åpent.

Risiko-tre, årlig tilsyn

Kraftig redusering av kronen, eller styving.

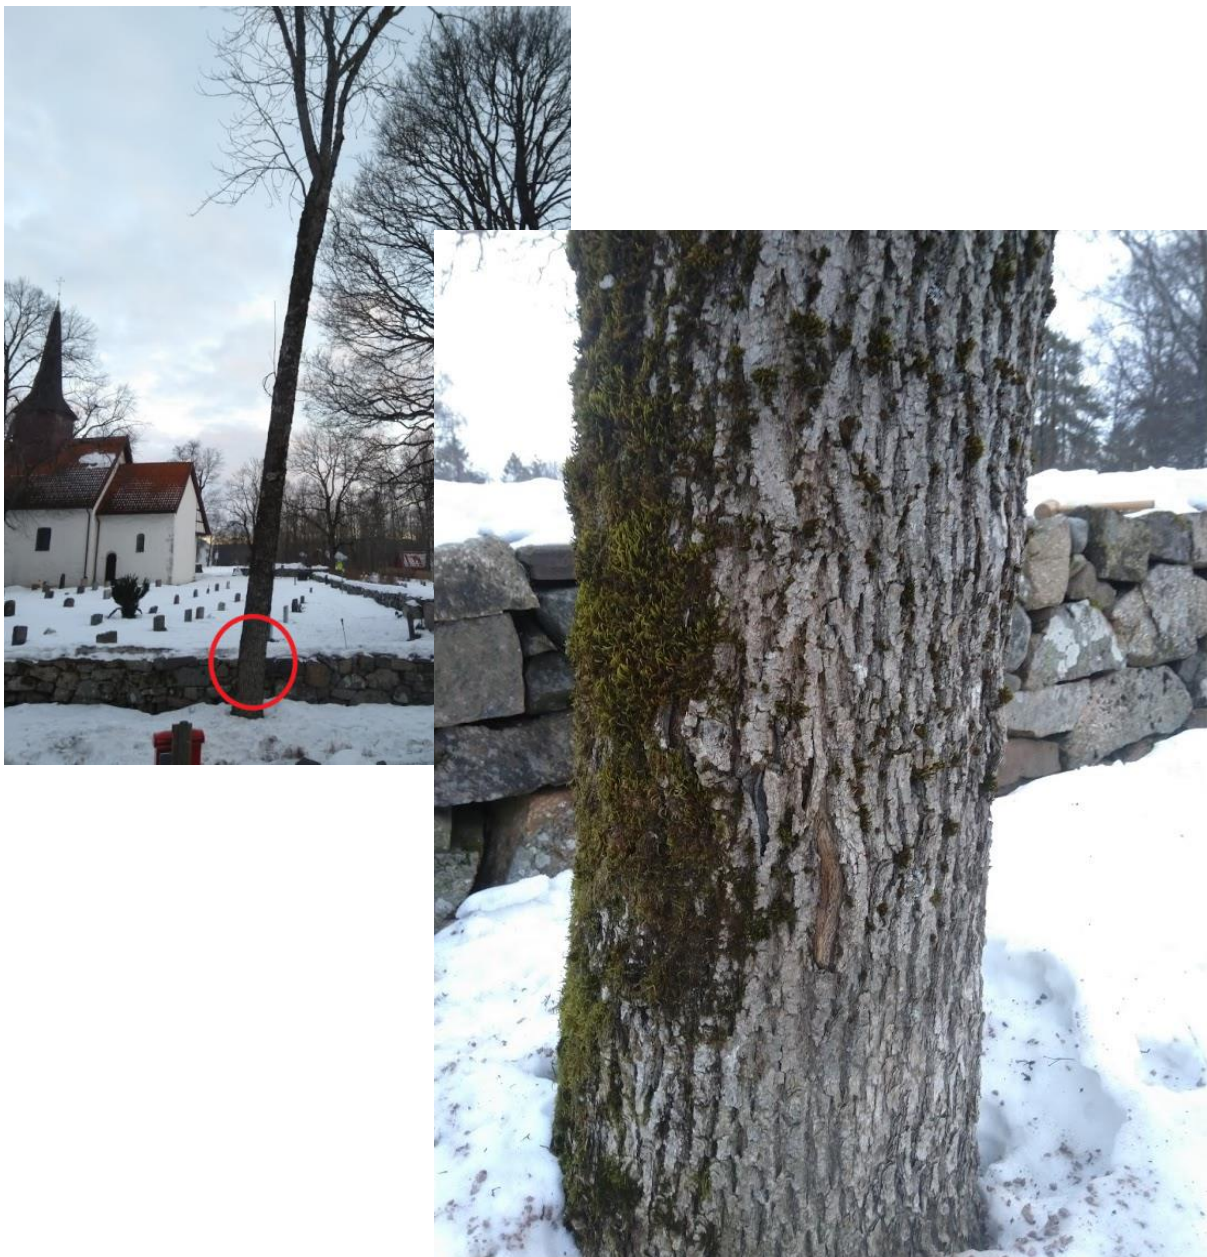
Tre 6

Fraxinus Excelsior – Ask

Treet er i vekstfase og har en god vitalitet. Etter inspeksjon med hammer, så høres det hult ut 30cm over bakken og i tillegg har treet en mekanisk svakhet på samme høyde. Treet står mer åpent og er mer utsatt for vind.

Risiko-tre, årlig tilsyn

Reduksjon av krone eller felling.

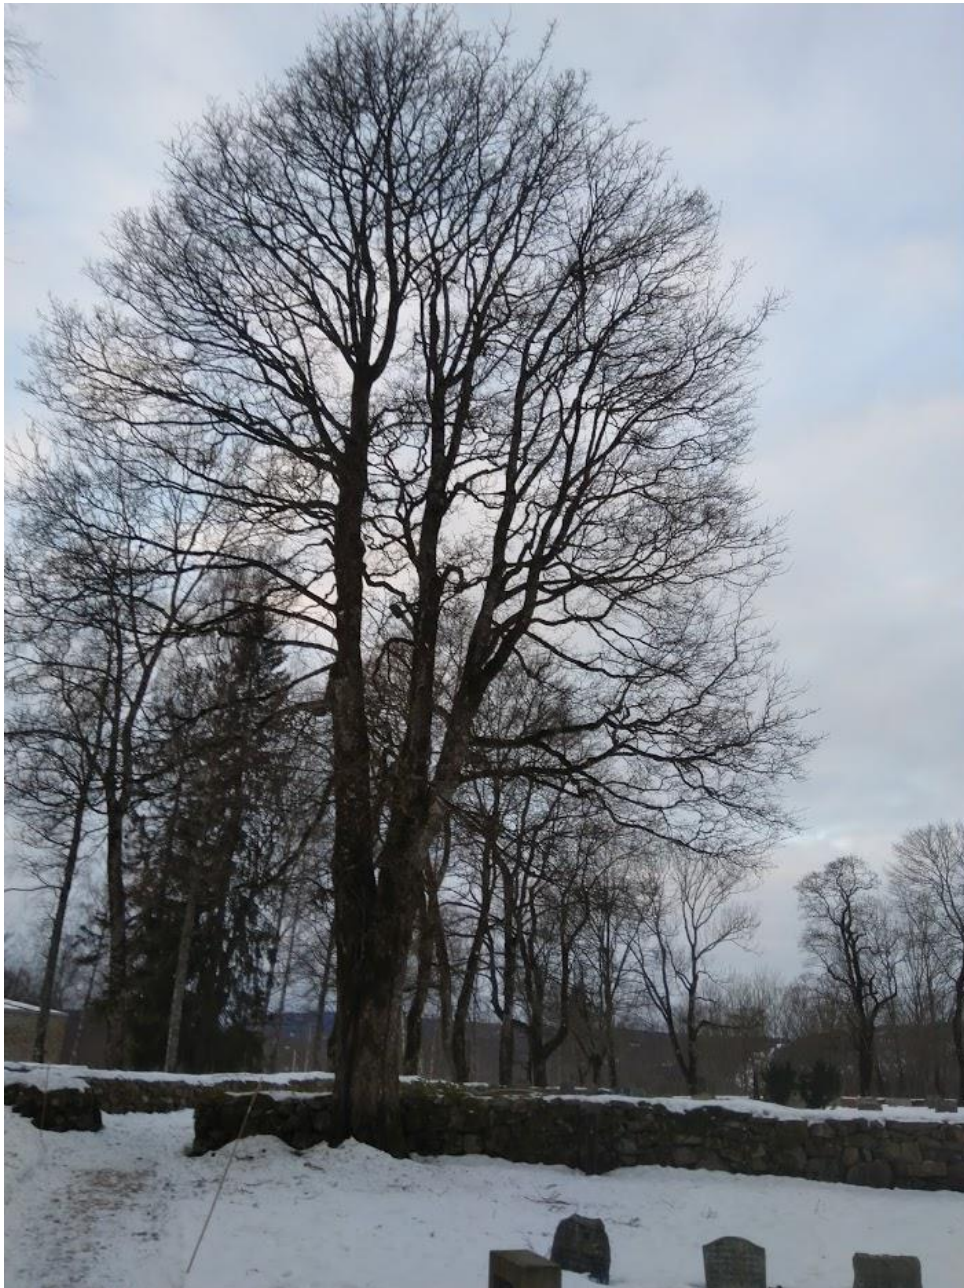
Tre 7:

Acer platanoides – Spisslønn

Treet er i vekstfase og har en god vitalitet. Etter kontroll av installert Cobra, fant vi ut at Cobran ble satt opp 2013.

Sikringen må erstattes etter 8 år.

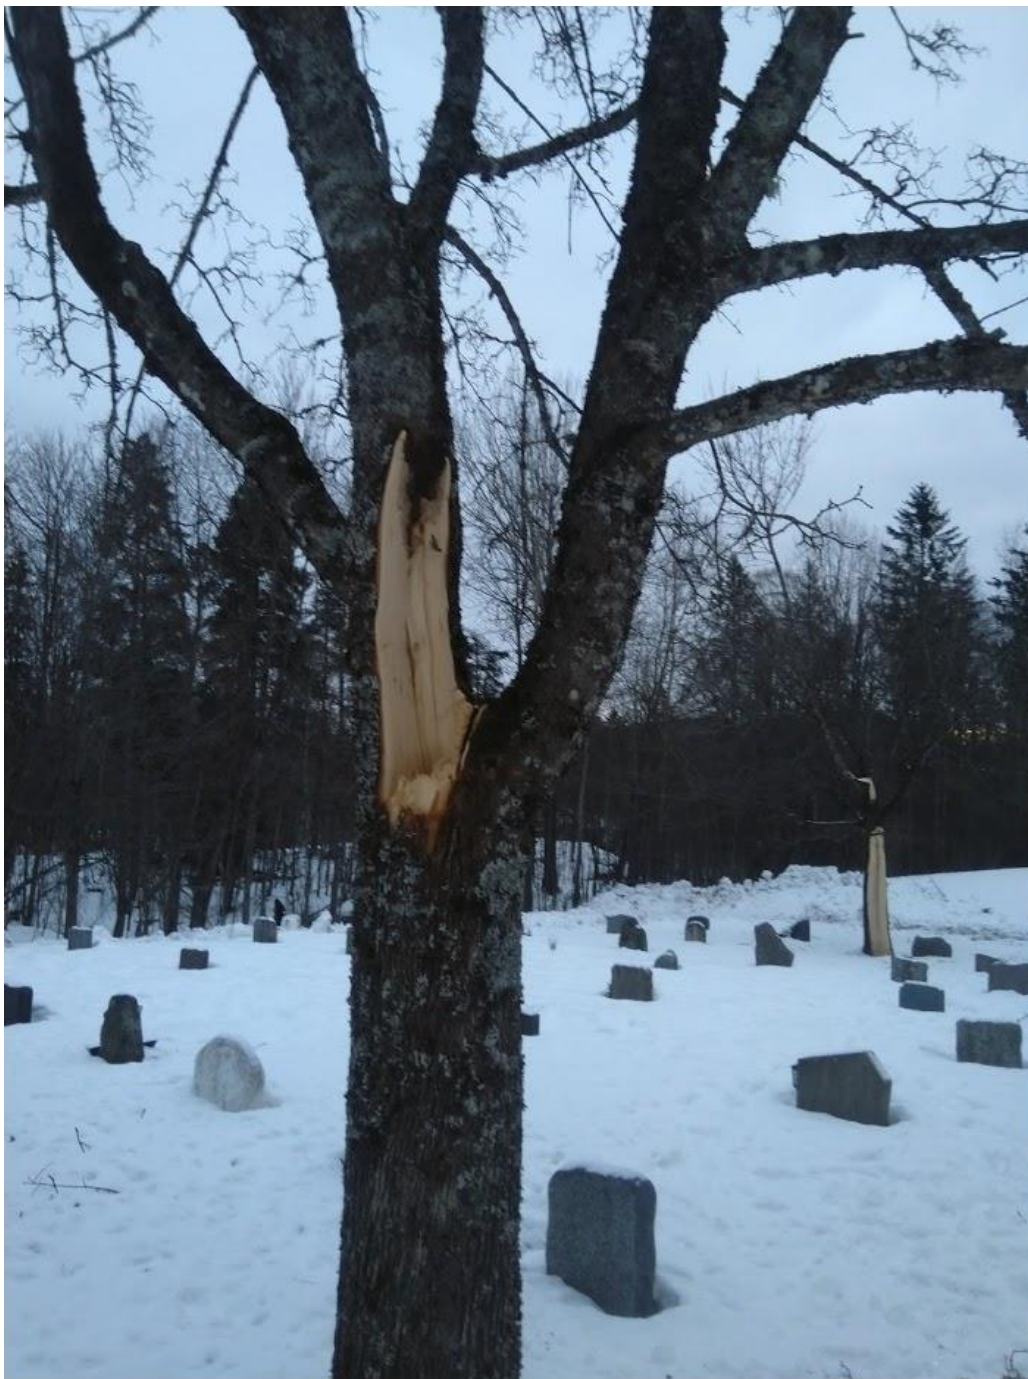
Tre 8

Acer platanoides – Spisslønn

Treet er i vekstfase og har en god vitalitet. Det har knekt ut et stor gren i tillegg er det blitt en stor sprekk sammen.

På grunn av skadene anbefaler vi felling.

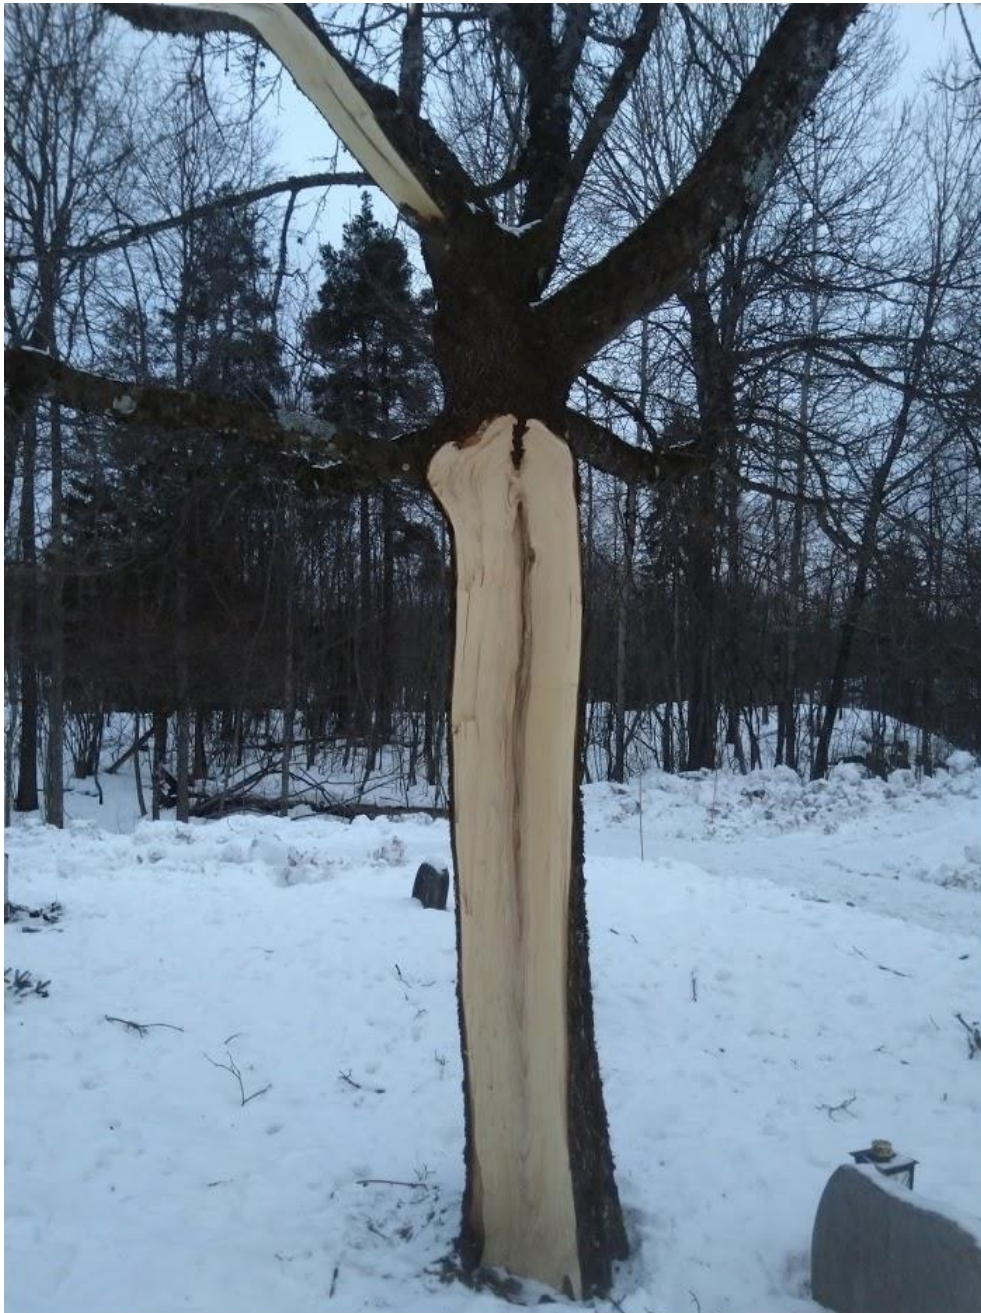
Tre 9

Acer platanoides – Spisslønn

Treet er i vekstfase og har en god vitalitet. Halvparten av tre har brekt ut og har stor skade på en gren.

Felling.
