Adresse: Bakkeveien 1 gnr 15/bnr 49
Tomteareal: 1390 m²
Bruksareal: 91/267 m² BRA bolig
Regulering: RJnr. 1991017 Nyveien-Utsiktsveien
- spesialområde RB og RS

Adresse: Bakkeveien 2 gnr 15/bnr 21
 Tomteareal: 2060 m²
 Bruksareal: 143/407 m² BRA bolig
 Regulering: i hovedsak uregulert, mindre del
 Rjnr. 1939104 Stabekk sentrum

Adresse: Bakkeveien 2b gnr 15/bnr 20
Tomteareal: 1492 m²
Bruksareal: 129/374 m² BRA bolig
Regulering: uregulert

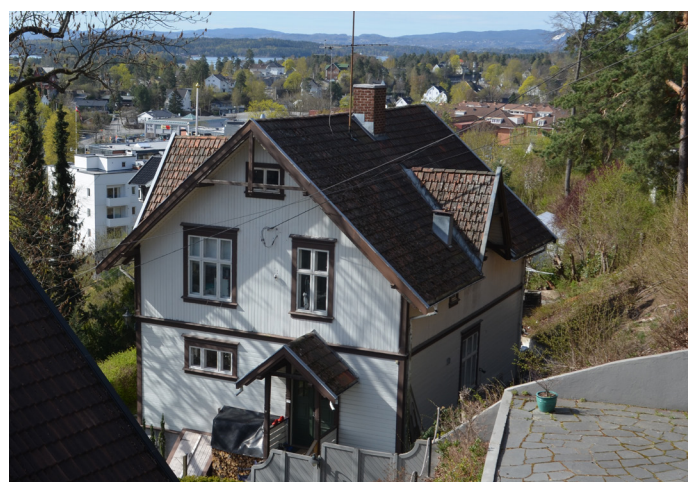
Under: Boligen har sveitserstilens karakteristiske profilerte listverk, etasjeskille, åser og sperrer. Krysspostvinduer og gavlkryss er også typisk for stilen. Rekkverket på verandaen i 2. etasje er ikke originalt.

Bygningen er vurdert til å ha høy verneverdi. Den fremstår meget godt bevart med originale bygningsdeler og svært få endringer. Bygget er typisk for sveitserstilen. Bygningen er regulert til retningsgivende bebyggelse i gjeldene plan, anbefales regulert til bevaring i ny plan.

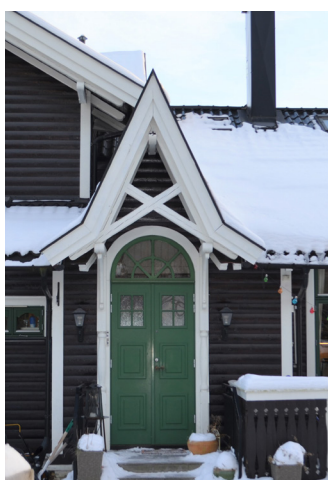
Under lengst til venstre: Inngang med spiss gavl og gavlkryss.

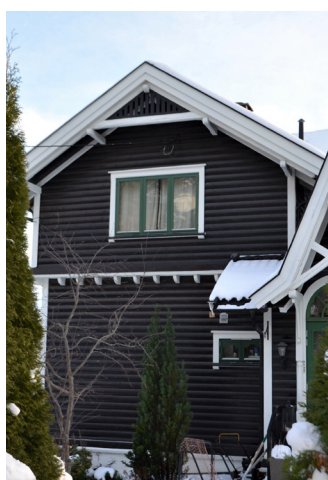
Under til venstre: Andre etasje er utkraget.

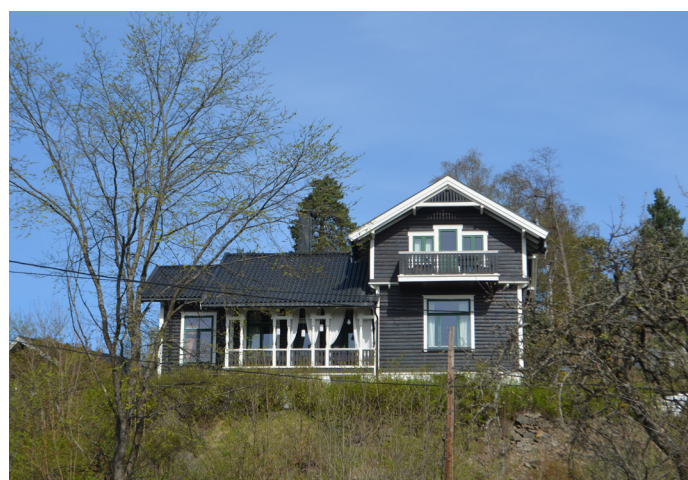
Under: Flere vinduer er utformet som krysspostvinduer. Det er utskjæringer på veranda og gavlkryss.

Bygningen er vurdert til å ha høy verneverdi. Den fremstår godt bevart med originale bygningsdeler og få endringer. Bygget har elementer både fra dragestil og sveitserstil. Et av de eldste byggene innenfor planområdet. Bygningen anbefales regulert til bevaring.

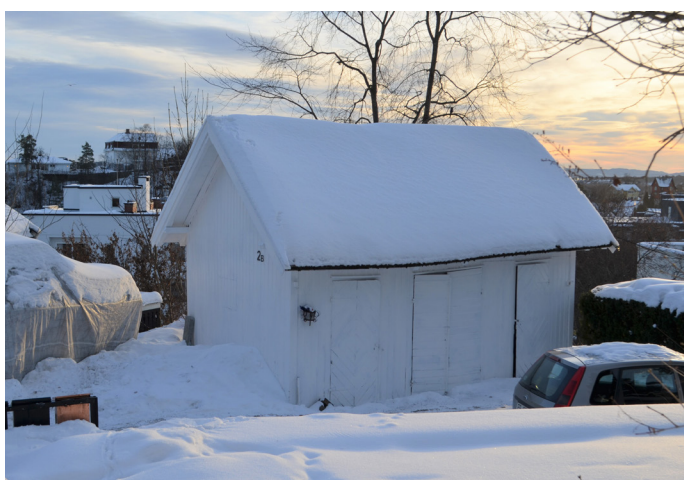
Under til venstre: Uthuset er kledd med stående panel.

Begge bygningene er vurdert til å ha høy verneverdi. Boligen fremstår meget godt bevart og uendret. De fleste bygningsdetaljer er originale. Et større vindus-parti i sydfasaden er trolig satt inn senere. Uthuset er en viktig del av det opprinnelige bygningsmiljøet. Bolighus og uthus anbefales regulert til bevaring.

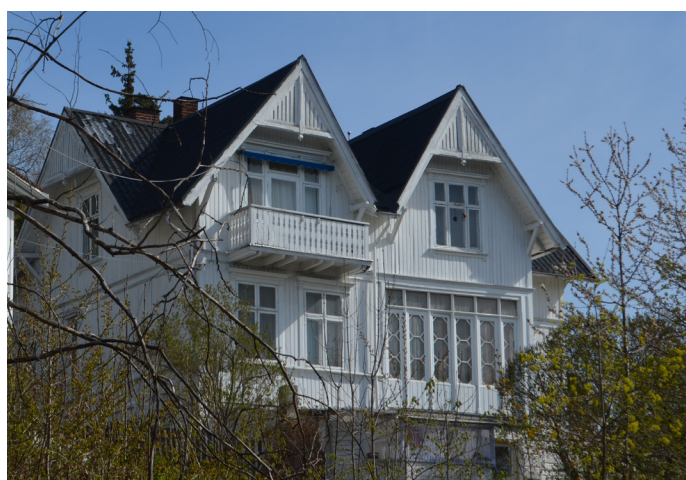
Under: Bygningen har krysspostvinduer, profilerte listverk, etasjeskille, og gavlkryss. Huset skal være flyttet hit fra Bygdøy
