Adresse: Nyveien 1c gnr 15 bnr 103
Tomteareal: 1694 m²
Bruksareal: 63/121 m² BRA bolig
Regulering: Rjnr. 1991017 Nyveien-Utsiktsveien
- spesialområde RB og RS

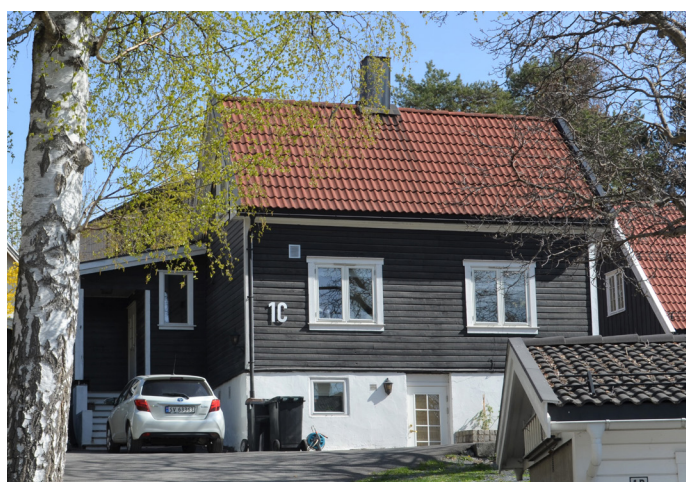
Under: Boligen er opprinnelig en sidebygning til Nyveien 1d. Arkitekt kan ha vært Sigurd Svendsen som tegnet hovedhuset. (Nyveien 1 d).

Bygningen er vurdert til å ha middels verneverdi. Huset fremstår som godt ivaretatt. Det opprinnelige bygningsvolumet er klart lesbart til tross for et mindre tilbygg mot nordvest. Noen bygningdeler er skiftet ut, men uten at stilen er vesentlig endret. Bygningen er regulert til retningsgivende bebyggelse i gjeldene plan, anbefales regulert til bevaring i ny plan.

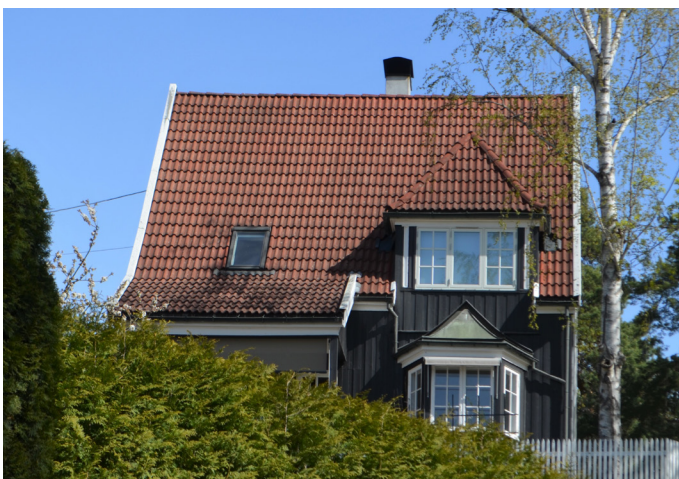
Nest øverst: Kartet viser eiendommen. Nyveien 1c og 1d står på samme eiendom. Deler av eiendommen brattere enn 1:3. Under til venstre: Den opprinnelige balkongen i 2. etg. med valmet tak er senere kledd inn. Karnappet er originalt. Under: Huset har et mindre tilbygg mot nordøst. Vinduer og takteking er skiftet.

Bygningen er vurdert til å ha høy verneverdi. Huset fremstår som godt ivaretatt. To mindre tilbygg fra 1930 er godt tilpasset. Noen bygningdeler er skiftet ut uten at stilen er vesentlig endret. Bygningen er regulert til retningsgivende bebyggelse i gjeldene plan, anbefales regulert til bevaring i ny plan.

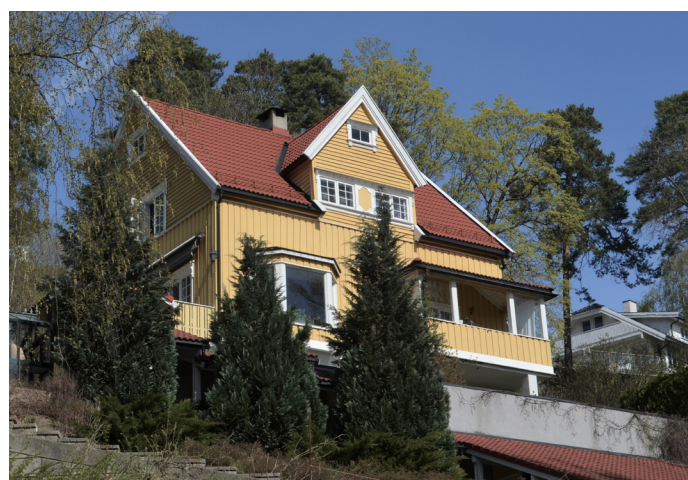
Øverst: Kartutsnitt av nærområdet.
 Nest øverst: Kartet viser eiendommen. En stor del er brattere enn 1:2.
 Under til venstre: Originaltegning viser tidstypisk utforming og detaljering.
 Under: Veranda og karnapp er endret. Bygningen har beholdt sin hovedform og detaljering ved vindusfelt.

Samlet vurdering og anbefaling:
 Bygningen er vurdert til å ha høy verneverdi. Det fremstår som godt ivaretatt og bygningsvolumet er i hovedsak som opprinnelig. Fasaden mot sydøst ble noe endret på 1950 tallet. Et mindre tilbygg mot nordvest er underordnet hovedvolumet. Noen bygningsdeler er skiftet ut. Garasje og støttemur i forkant av bygget virker dominerende og påvirker opplevelsen av boligen på en uheldig måte. Bygningen anbefales regulert til bevaring.

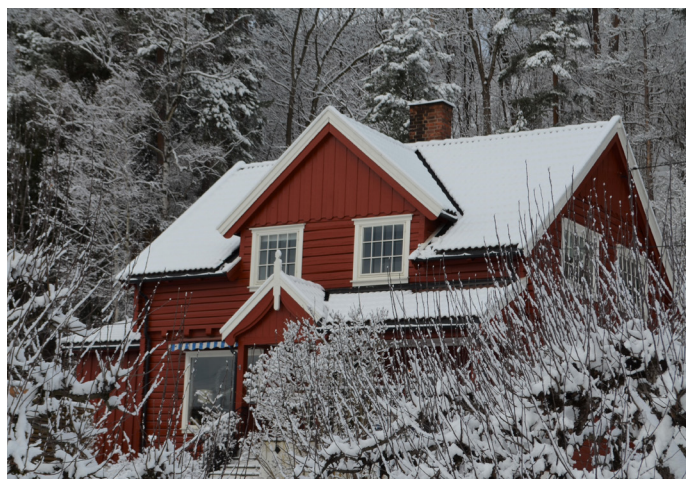
Øverst: Kartutsnitt av nærområdet.
 Nest øverst: Kartet viser eiendommen. En stor del er brattere enn 1:2.
 Under: Gavlparterier og tilbygg er panelt med stående kledning. Bygningen forøvrig har synlig tømmer i fasadene og en utkraget 2.etasje. Over terrassedøren er det spir og utskjæringer i gavlen. Vinduer er skiftet.

Bygningen er vurdert til å ha høy verneverdi. Det fremstår som godt ivaretatt. Et mindre tilbygg mot vest er underordnet hovedvolumet. Noen bygningsdeler er skiftet ut uten at boligens uttrykk er vesentlig endret. Bygningen er regulert til retningsgivende bebyggelse i gjeldene plan og anbefales regulert til bevaring i ny plan.

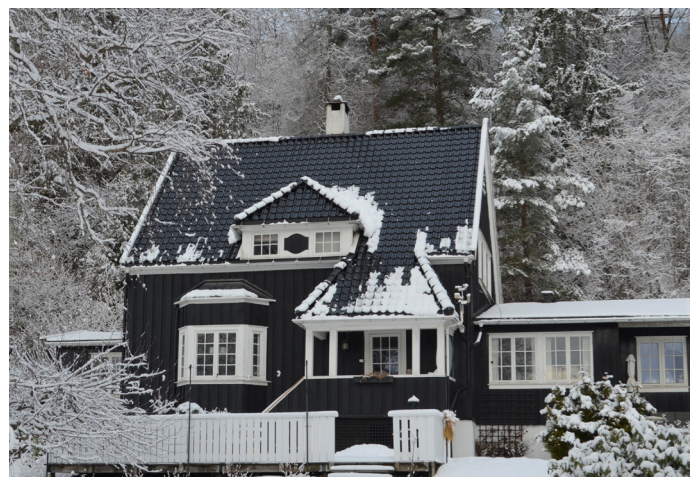
Under: Det opprinnelige bolighuset har nyere kledning men fremstår forøvrig lite endret. Uttrykket med innramming av vindusfelt er beholdt. Lave tilbygg i en etasje ligger tilbaketrasket på hver side av byggets hovedvolum.

Bygningen er vurdert til å ha høy verneverdi. Det opprinnelige bygningsvolumet fremstår meget godt bevart og lite endret. Senere tilbygg er underordnet og tilbaketrasket fra fasaden mot Nyveien. Boligens opprinnelige uttrykk er i stor grad ivaretatt. Bygning anbefales regulert til bevaring.

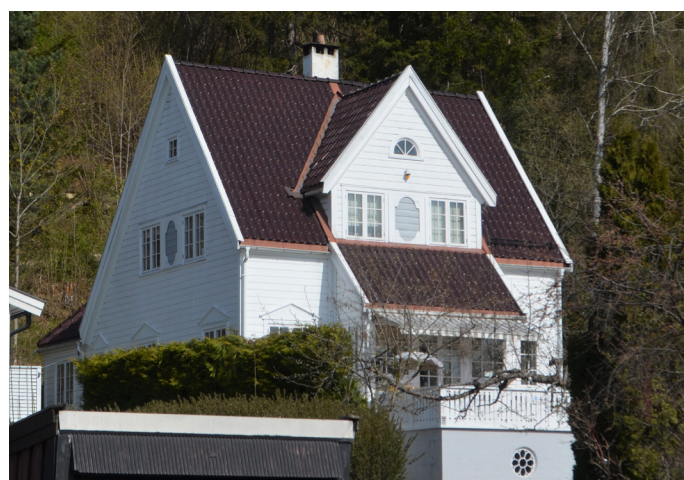
Øverst: Kartutsnitt av nærområdet.
 Nest øverst: Kartet viser eiendommen. En stor del er brattere enn 1:2/1:3.
 Under: Bygningen har bevart det opprinnelige uttrykket med hjørnekasser, belistning og gavlmotiver over vinduer. Verandaen mot Nyveien er glasset inn og det er støpt ny terrasse foran huset.

Samlet vurdering og anbefaling:
 Bygningen er vurdert til å ha høy verneverdi. Det opprinnelige bygningsvolumet fremstår meget godt bevart og lite endret. Senere tilbygg er underordnet og plassert på baksiden av bygningen sett fra Nyveien. Boligens opprinnelige uttrykk er i stor grad ivaretatt. Bygningen er regulert til retningsgivende bebyggelse i gjeldene plan, anbefales regulert til bevaring i ny plan.

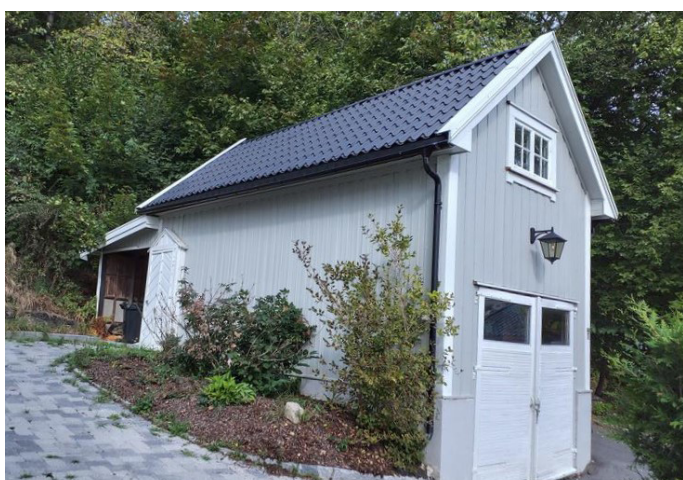
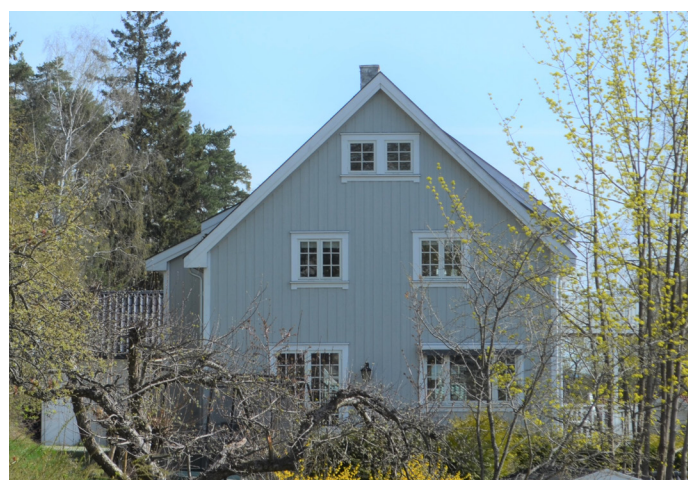
Øverst: Kartutsnitt av nærområdet.
 Nest øverst: Kartet viser eiendommen. En stor del er brattere enn 1:3.
 Under til venstre: Uthus med garasje og tilbygget skur.
 Under: Boligen har et større tilbygg mot nord. Vinduer er skiftet og delvis endret.

Samlet vurdering og anbefaling:
 Boligen er vurdert til å ha middels verneverdi og uthuset til høy verneverdi. Boligen har et større tilbygg mot nord og vinduer er noe endret. Det opprinnelige bygningsvolum er klart lesbart, og uttrykk med hjørnekasser og listverk er beholdt. Uthuset er gitt en ny funksjon, men fremstår forøvrig lite endret. Boligen er regulert til retningsgivende bebyggelse i gjeldene plan. Bolig og uthus anbefales regulert til bevaring i ny plan.

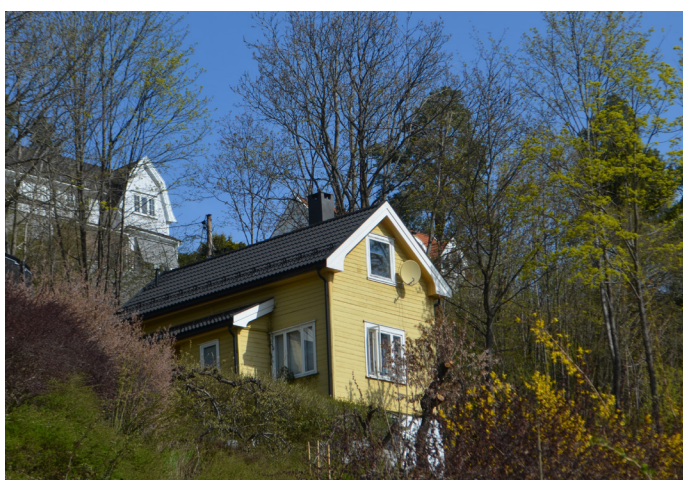
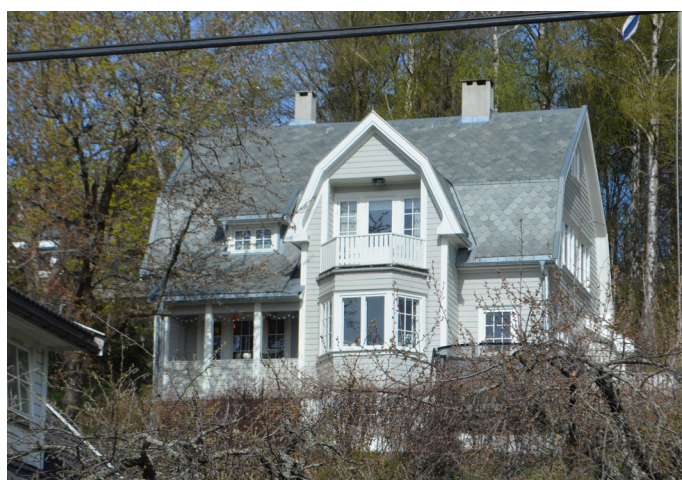
Øverst: Kartutsnitt av nærområdet.
 Nest øverst: Kartet viser eiendommen. En stor del er brattere enn 1:3.
 Under til venstre: Uthus/anneks er kledd med liggende panel.
 Under Bolighusets tak er kledd med skifer. Uttrykket med hjørnekasser, belistning og vindusutforming er bevart.

Bygningene er vurdert til å ha høy verneverdi. Både bolig og anneks fremstår godt bevart med flere originale bygningsdeler. Bolighuset har et nyere tilbygg mot nord. Boligens opprinnelige uttrykk er i stor grad ivaretatt. Boligen er regulert til retningsgivende bebyggelse i gjeldene plan. Bolighus og uthus/anneks anbefales regulert til bevaring i ny plan.

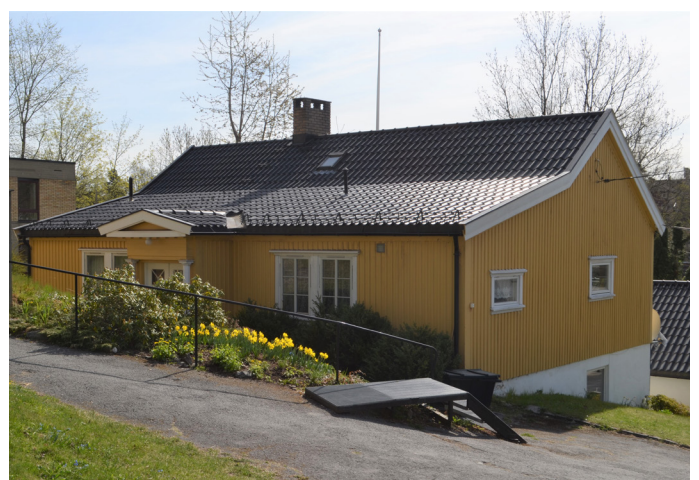
Under: Bygningen ble opprinnelig oppført som atelier og garasje for kunstmaler Thygesen. Thygesens bolighus, Nyveien 17 a, ble revet i forbindelse med oppføring av Mariakirken. Ateliet ble ombygd til bolig i 1926.

Bygningen er vurdert til å ha høy verneverdi. Den fremstår som godt bevart og slik den var etter ombygging i 1926. Huset er kledd med lektepene og har flere originale bygningsdeler. Originalt inngangsparti med søyler. Noen vinduer har endret utforming. Bygningen anbefales regulert til bevaring.

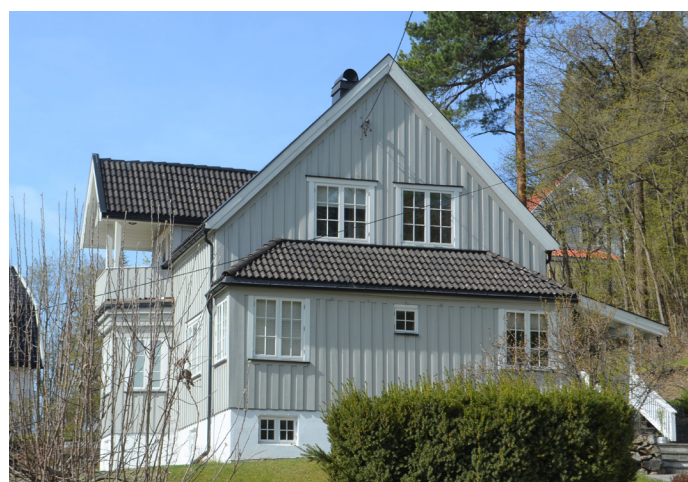
Under: Tilbygget mot nordøst har valmet tak. Verandane i 2. etasje var opprinnelig en altan uten takoverbygg. Panel og vinduer er skiftet . Foto fra SEFRAK registreringen viser at bygningen opprinnelig har hatt en mørkere farge.

Bolighuset er vurdert til å ha middels verneverdi. Bygningen fremstår som godt bevart. Tilbygget fra 1985 er underordnet det opprinnelige bygget og er godt tilpasset. Nye vinduer har samme inndeling som de opprinnelige. Boligens opprinnelige uttrykk er i hovedsak ivaretatt. Bygningen er regulert til retningsgivende bebyggelse i gjeldene plan, anbefales regulert til bevaring i ny plan.

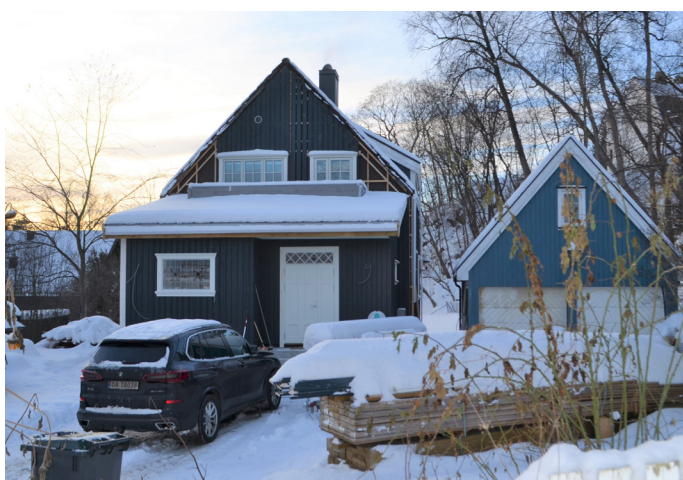
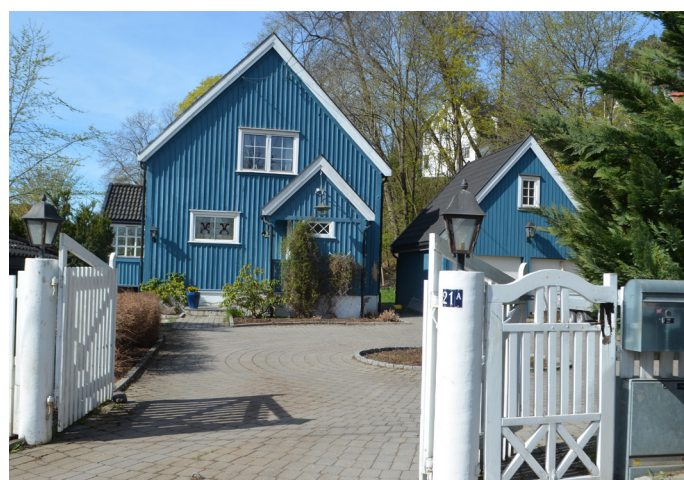
Øverst: Kartutsnitt av nærområdet.
 Nest øverst: Kartet viser eiendommen. Del av eiendommen er brattere enn 1:3.
 Under til venstre: Endring av inngangspartiet pågår. Tilbygget er utformet med pulttak. Et blyglassvindu er gjenbrukt.
 Under: Boligen før arbeid med endringen startet. Bygningen er kledd med lektepanel.

Samlet vurdering og anbefaling:
 Bygningen er vurdert til å ha høy verneverdi. Den fremstår godt ivaretatt. Den opprinnelige åpne verandaen er bygget inn og endring av inngangspartiet pågår. Vinduer er skiftet og en del av den opprinnelige detaljeringen med blant annet overstykker over vinduene er fjernet. Boligen har tross endringene i hovedsak beholdt form, og uttrykket kan tilbakeføres. Boligen er regulert til retningsgivende bebyggelse i gjeldene plan, anbefales regulert til bevaring i ny plan.

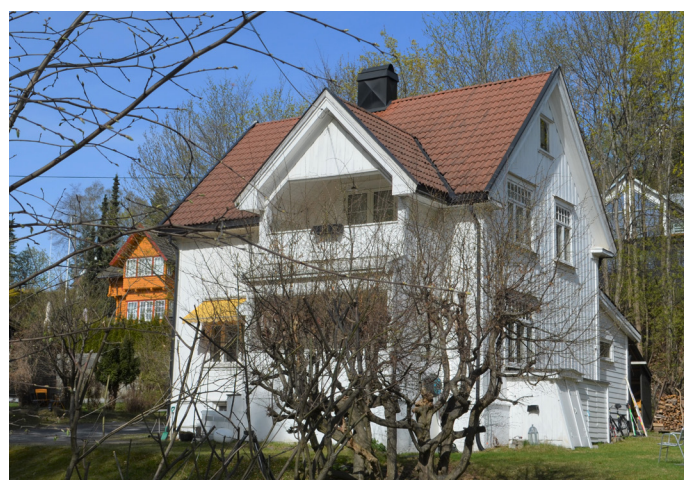
Øverst: Kartutsnitt av nærområdet.
 Nest øverst: Kartet viser eiendommen.
 Under: Det opprinnelige huset brant, men nytt hus ble bygget på samme grunnmur og antagelig etter samme tegninger. Veranda i 1. etg utvidet i 1951. Nytt inngangsparti i 1962. Noen vinduer er skiftet. Opprinnelig lå et identisk hus i Nyveien 23, bygget for byggmesterens bror.

Bygningen er vurdert til å ha høy verneverdi. Bygget fremstår vel ivaretatt og lite endret. Uttrykket som eksemplevis hjørnekasser, gesimsavslutninger, vindusomramminger er bevart. Bygningen er regulert til retningsgivende bebyggelse i gjeldene plan, anbefales regulert til bevaring i ny plan.
