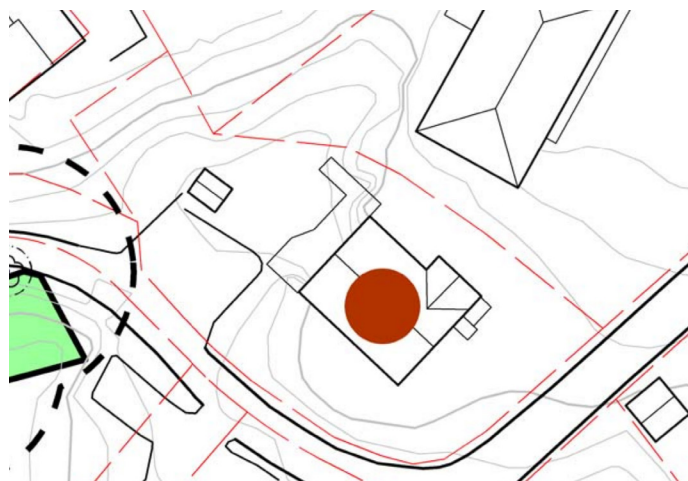
Nest øverst: Kartet viser eiendommen. En mindre del er brattere enn 1:3.

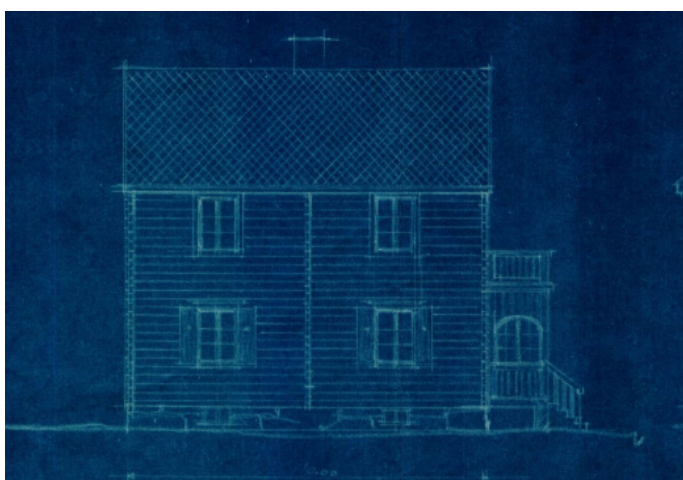
Under til venstre: Fasadetegning fra 1923

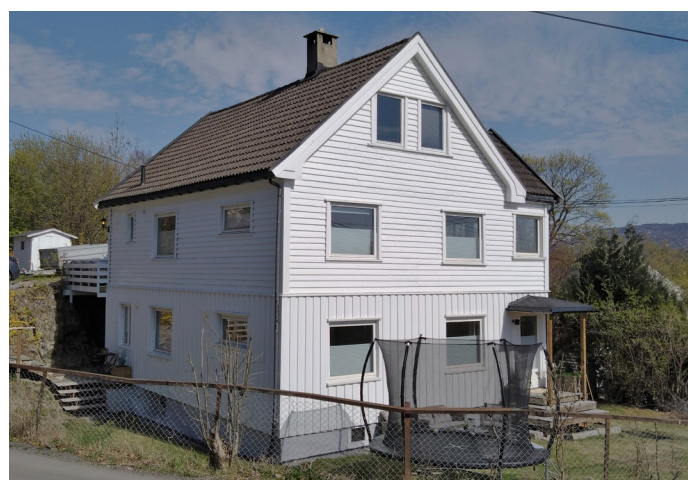
Under: Boligen er til- og ombygd flere ganger. Belistning og vindusutforming er endret og huset er panelt. Laft er ikke lenger synlig i fasaden.

Bygningen er vurdert til å ha middels verneverdi. Den fremstår ivaretatt. Bolighuset er endret ved til- og ombygninger. Bygningens opprinnelige form er lesbar, men uttrykk, detaljering og vindusutforming er vesentlig endret. Bygningen anbefales ikke regulert til bevaring.

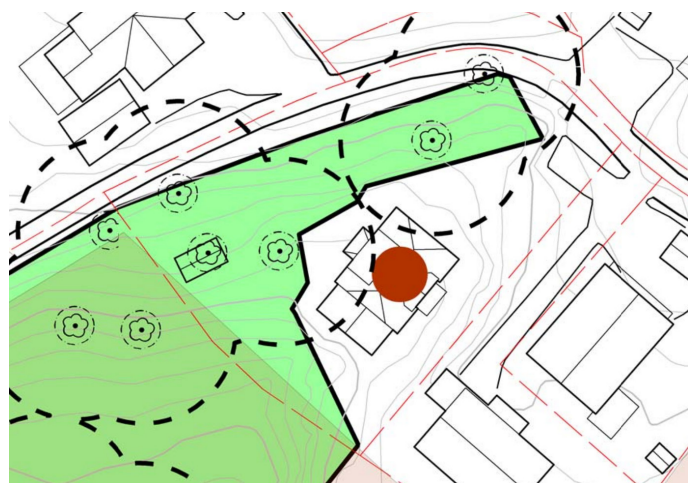
Øverst: Kartutsnitt av nærområdet.
 Nest øverst: Kartet viser eiendommen. En stor del er brattere enn 1:3.
 Under: Boligen har fått nytt panel og nye vinduer i 1977. Flere vinduer har endret utforming. Detaljering som belistning og hjørnekasser er fjernet. I fasaden mot sydøst er en åpen veranda kledde inn. Grunnmuren er i naturstein.

Bygningen er vurdert til å ha høy verneverdi. Den fremstår godt ivaretatt. Et tilbygget inngangsparti er godt tilpasset. Et minde tilbygg i sørvest er underordnet hovedvolumet og verandaen er bygget inn. Bygningens originale form er klart lesbar. Utskifting av vinduer og nytt panel har endret bygningens uttrykk, men en tilbakeføring til et mer opprinnelig uttrykk er mulig. Bygningen anbefales regulert til bevaring.

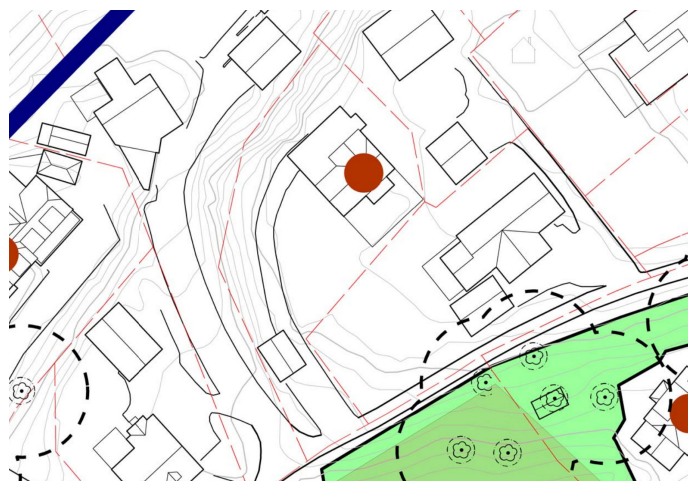
Under: Vegger er føret ut og har fått nye vinduer, nytt panel og ny belistning. Taktekkingen er også ny.

Bygningen er vurdert til å ha middels verneverdi. Den er godt vedlikeholdt. Flere til- og ombygginger har endret bygningens volum og uttrykk vesentlig. Bygningen anbefales ikke regulert til bevaring.

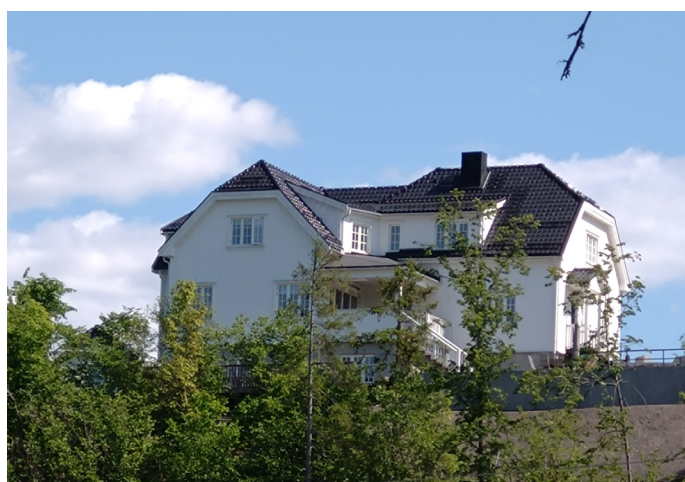
Under til venstre: Boligen ligger eksponert på en åskam. Det opprinnelige bygningsvolumet sees til høyre i bildet.

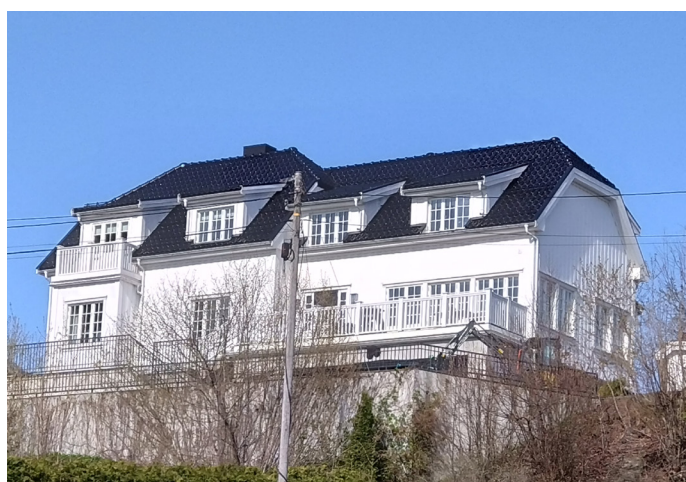
Under: Tilbygget har litt lavere mønehøyde enn det opprinnelige huset. Det opprinnelige huset sees til venstre i bildet.

Bygningen er vurdert til å ha høy verneverdi. Den er godt ivaretatt. Bygningen har et stort tilbygg mot nordøst/nordvest. Den opprinnelige bygningen er godt lesbar. Tilbygget er oppført i tilnærmet samme stil som det opprinnelige. Vindusutforming og detaljering som hjørnekasser er videreført. Bygningen anbefales regulert til bevaring.
