Arbeidsordre 14371 – tilstandsvurdering av trærne rundt muren Tanum kirken

Vaktmesterkompaniet
Jeroen Scheepmaker
Sertifisert Arborist (ETW)

Dato vurdering: 09/02/2021

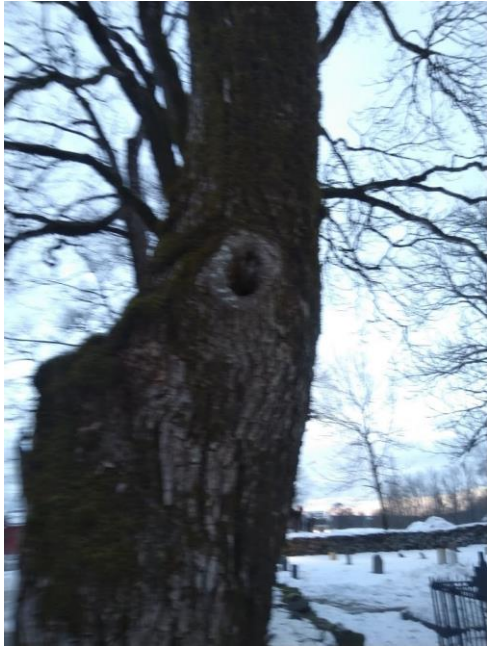
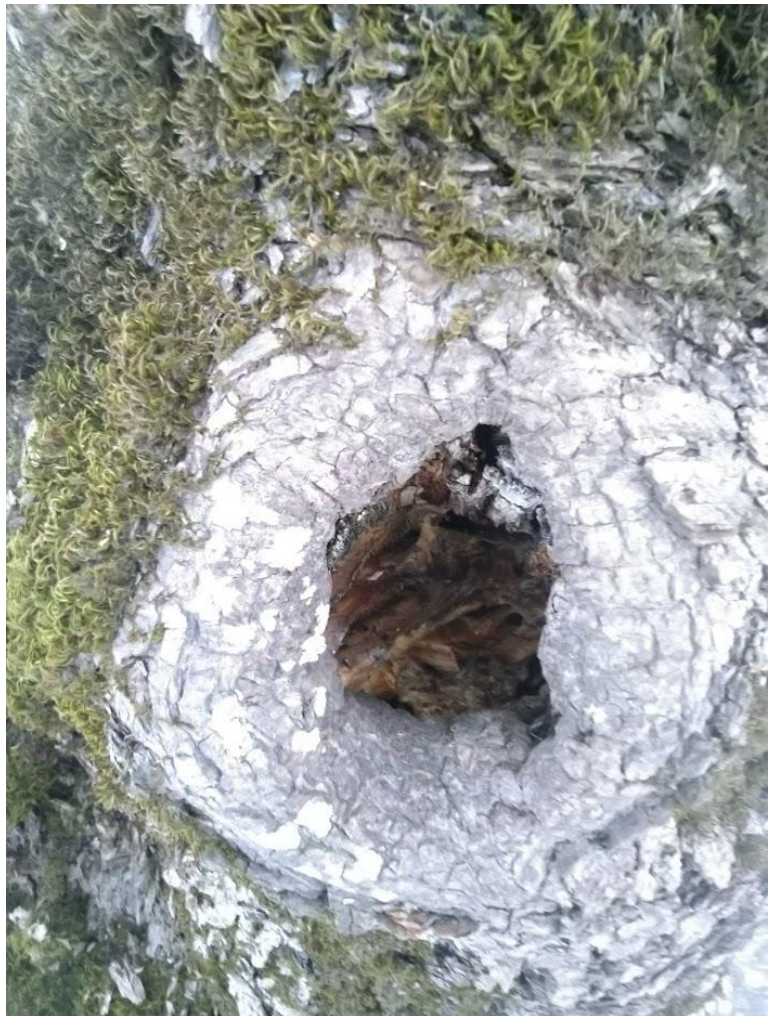
Treet er i klimaksfase og har en ok vitalitet, men på veisiden er trærne råtne fra en gammel skade og det ser ut som at trærne reagerer minimalt til dette skaden. På andre siden er det en liten skade med god reaksjonsvekst. Og på sørsiden rundt 3 meter høy er et hull i stammen, men på grunn av frost er det ikke mulig å sjekke dybde av hulen. Kronen er relativt liten og står mellom to andre trær.

Gammel skade og mye rått

God reaksjonsvekst på østsiden av trær

Risiko-tre, bruk av tomografi (f.e. Arbotom) for å måle hvor mye råte der er i stammene.

Årlig tilsyn.

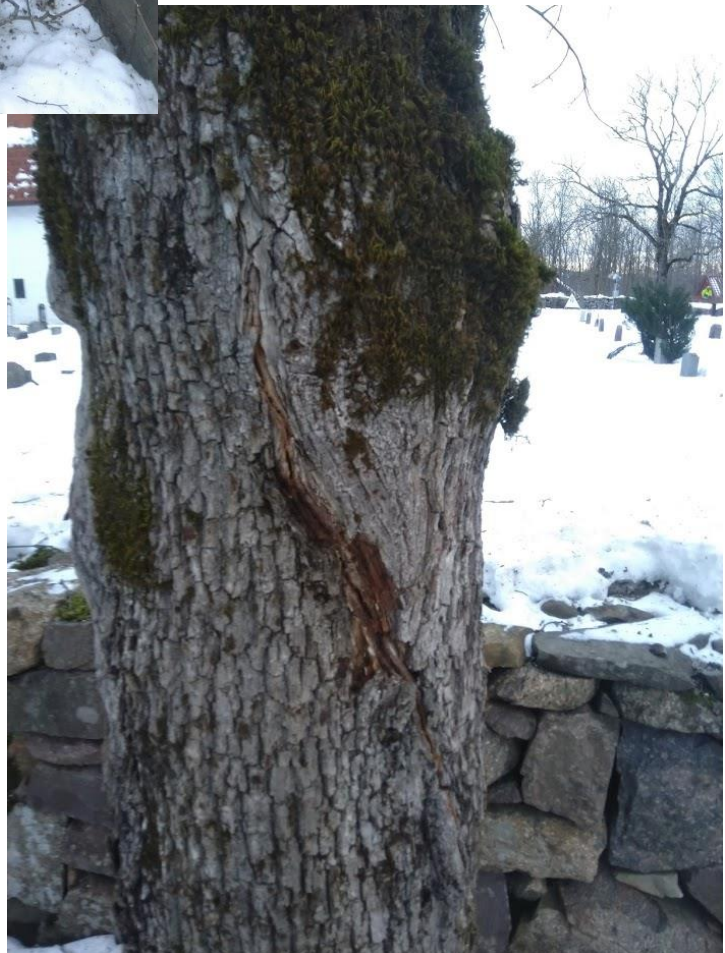
Sør-østsiden

Treet er i klimaksfasen og har en ok vitalitet. Noen vertikale sprekker er funnet på treet som står åpent.

Risiko-tre, årlig tilsyn

Kraftig redusering av kronen, eller styving.
