Bevaringsplan for Tanum kirkegård

Kulturarv og naturverdier, bevaring og skjøtsel av
gravfelt og gravminner

Planen er utarbeidet av
Bærum kommune, kulturvern avdelingen og gravplassforvaltningen

Sandvika, 24 april 2024

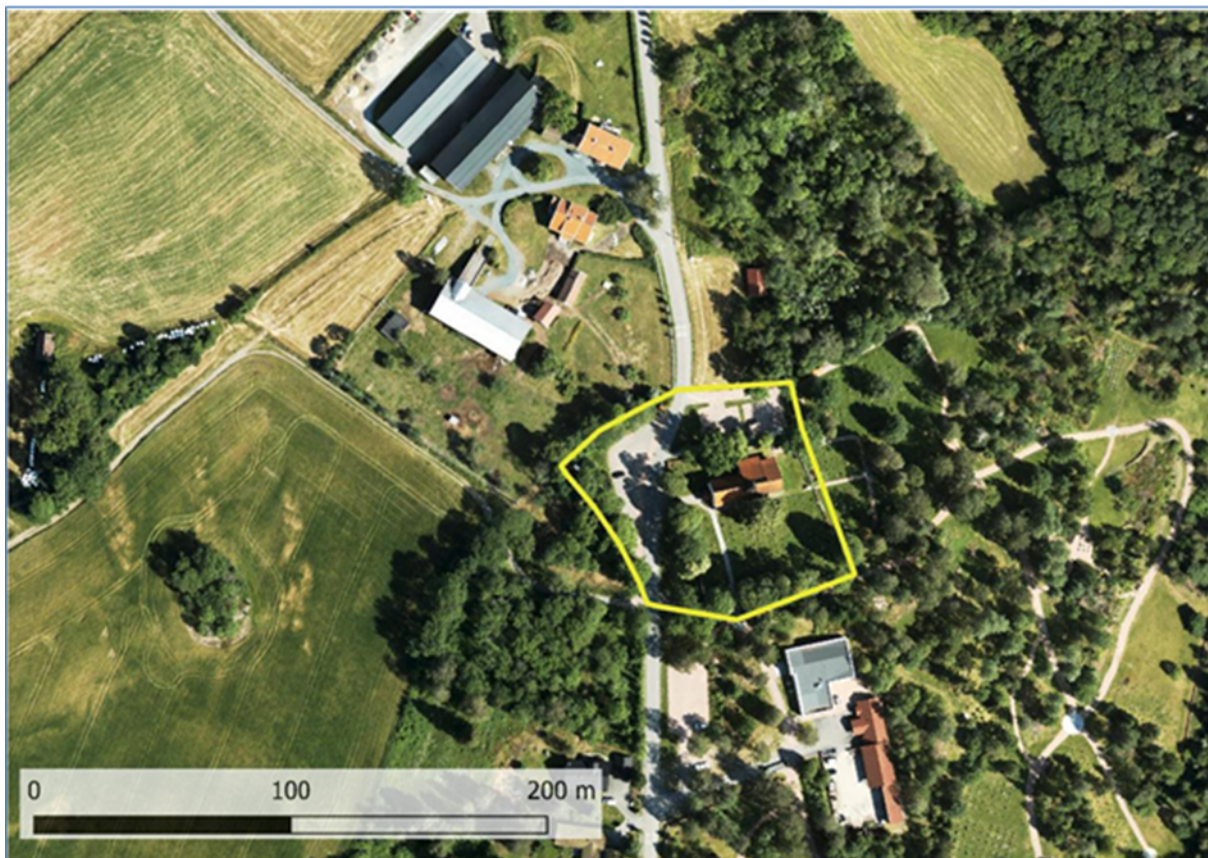
Oversiktsbilde med Tanum kirke i sentrum og avgrenset bevaringsområde. Kilde: Biofokus

Tanum kirkegård innenfor bevaringsområdet har vært i kontinuerlig drift siden kirken ble bygget i middelalderen, antatt år 1126. Oversiktsbilde med Tanum kirke i sentrum viser bevaringsområdet, se over.

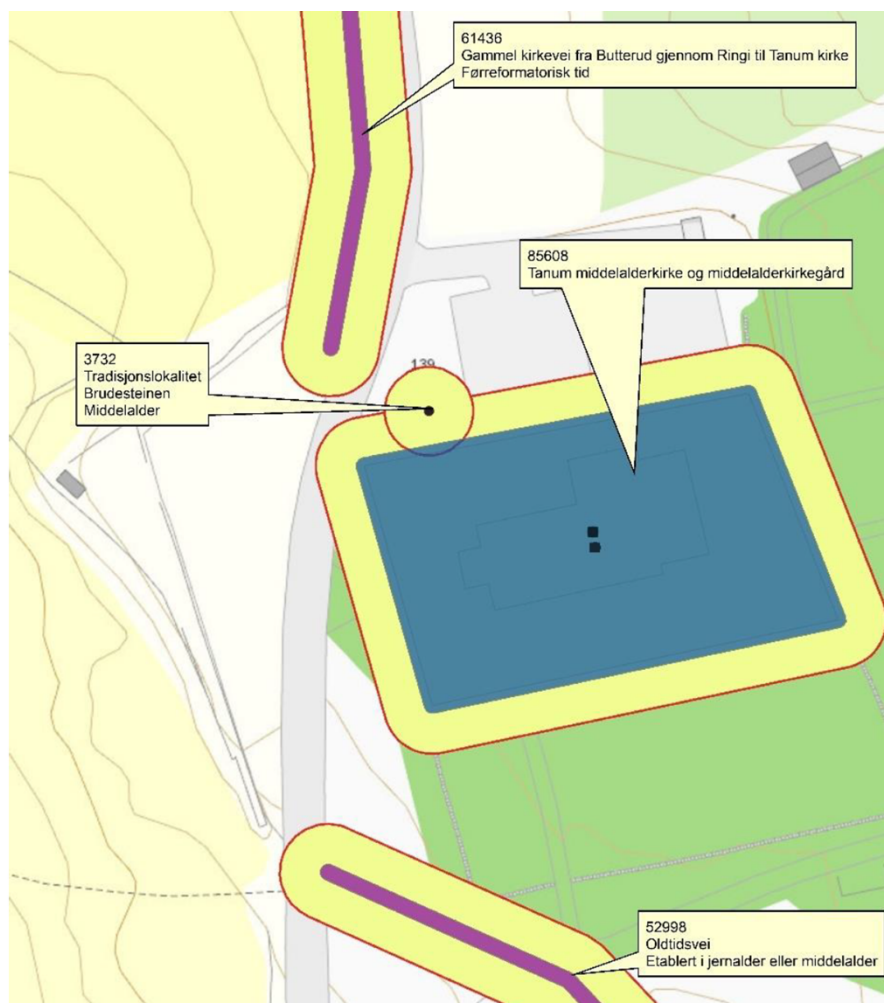
På figuren nedenfor viser registreringene i Askeladden den fredede middelalderkirkegården markert med blå farge, objektnummer 85608.

Den gule flaten strekker seg fem meter utenfor de eldste steinmurene. Selvom steinmurer var i bruk i middelalderen, antar vi at denne er fra tidlig 1800-tall.

Adkomstveien fra nord objektnummer 61436 er fra førreformatorisk tid. Dette er den gamle kirkeveien fra Butterud gjennom Ringi til Tanum kirke.

Objektnummer 52998 er en oldtidsvei etablert i jernalder eller middelalder.

Den runde sirkelen er objektnummer 3732 omtalt som brudesteinen - en tradisjonslokalitet fra middelalderen. Som tegningen viser, er veiomleggingen i nyere tid i konflikt med buffersonen rundt bevaringsområdet.

Kilde Riksantikvaren sin database Askeladden. Middelalderkirkegården er innenfor 16 meter rundt kirkebygningen, mens sikringssonen det vises til i reguleringsplanen ligger fem meter rundt steinmuren.

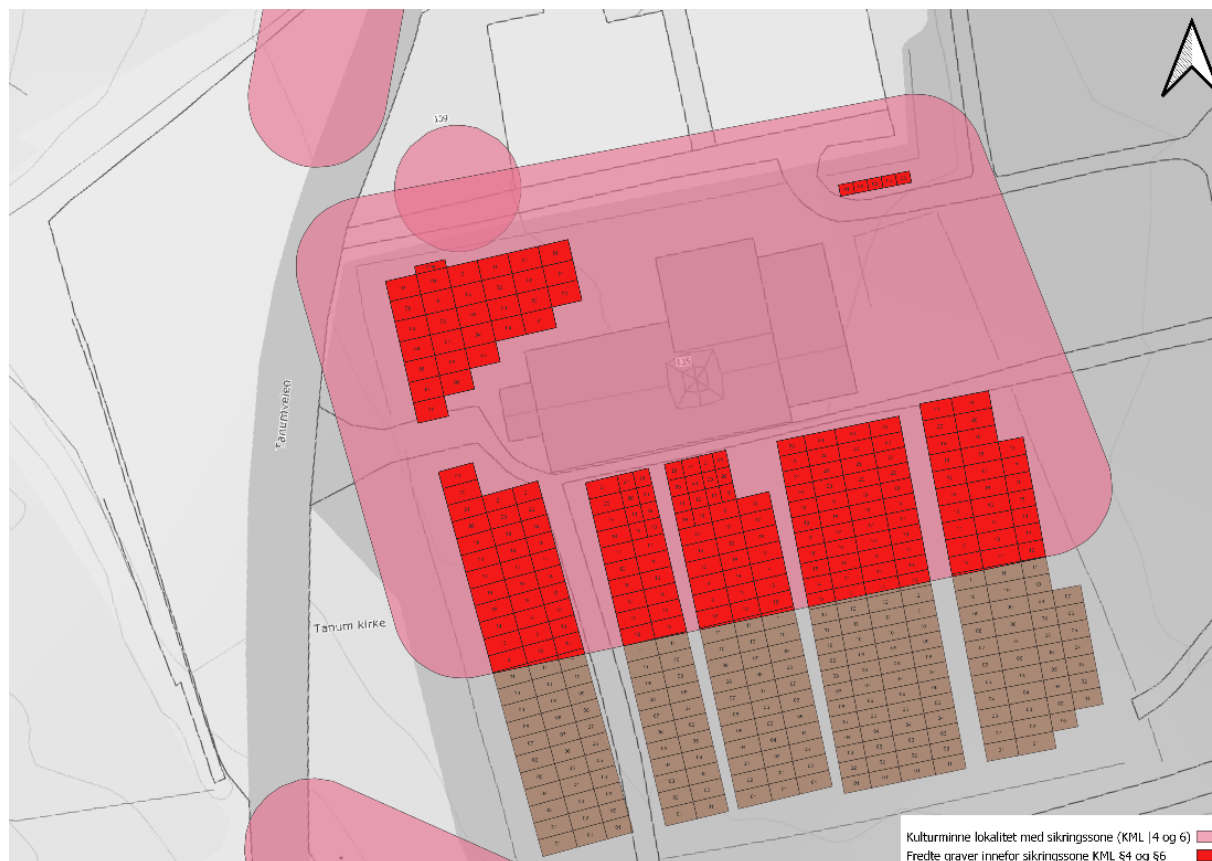
Illustrasjon viser hvilke graver som ligger innenfor vernesonen, dvs. 16 meter fra kirkevegg. Det gjelder gravnummer 1-10 i gravfelt 001-004 og hele felt 005 samt museumsfeltet.

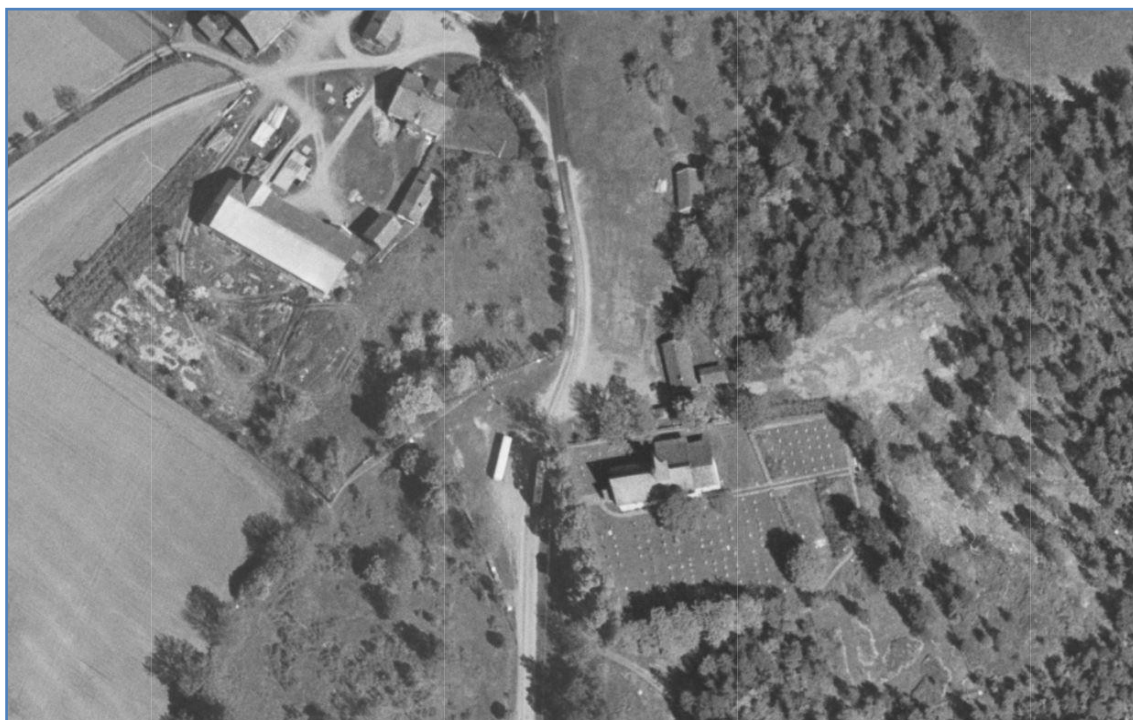
Tanum kirke og områdene rundt i 1969. Selve kirkegården rundt kirken er ganske uendret, men hagemarkene i nord og vest har vært under sterk gjengroing siste 50-60 år (Kilde Biofokusrapport)

I tidligere tider ble det sagt at man kunne se Tanum kirke fra langt hold, noe som tyder på at det har vært langt mer åpent rundt kirken enn det er i dag. Flyfoto fra 1969 (nedenfor) viser at en del av det som i dag fremstår som skog var åpen hagemark tidligere. Mange hundre år gamle styvingstrær sør vest for kirken tyder på at mer av skogene har vært åpen hagemark med styvingstrær over lang tid.

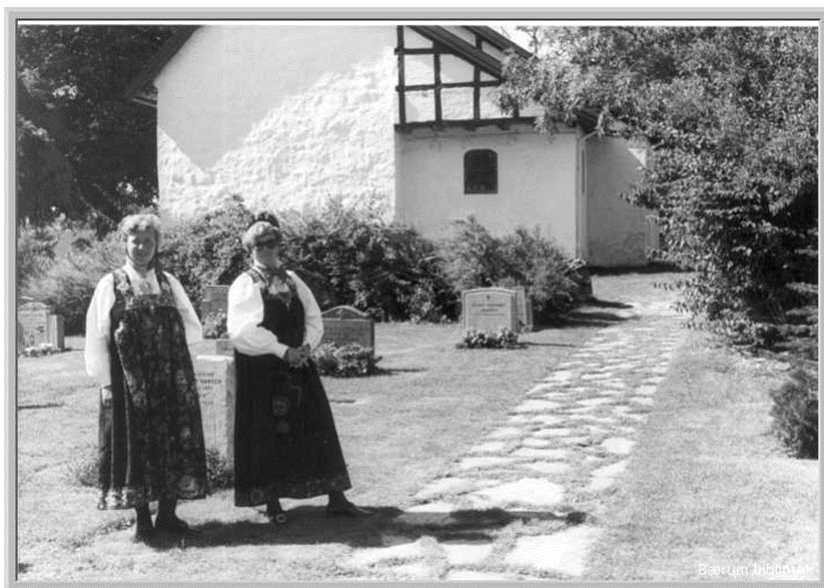
*Skifergang med brede gressfuger fra parkeringsplassen i nord og østover ca 1960.
Kilde: Bærum bibliotek*

Bildet over viser at grusgangene etterhvert ble oppgradert med tråkkheller i skifer. Den eldste planen vi har som viser tråkkheller i skifer er fra 1960. Neste foto viser at det også gikk en skifergang langs kirkens sydside frem til inngangsdør på sydsiden, deretter ligger den som kjørespor videre østover, mens på noen planer er den tegnet som en gangsti frem til utsiktspunktet der det ble etablert et springvann.

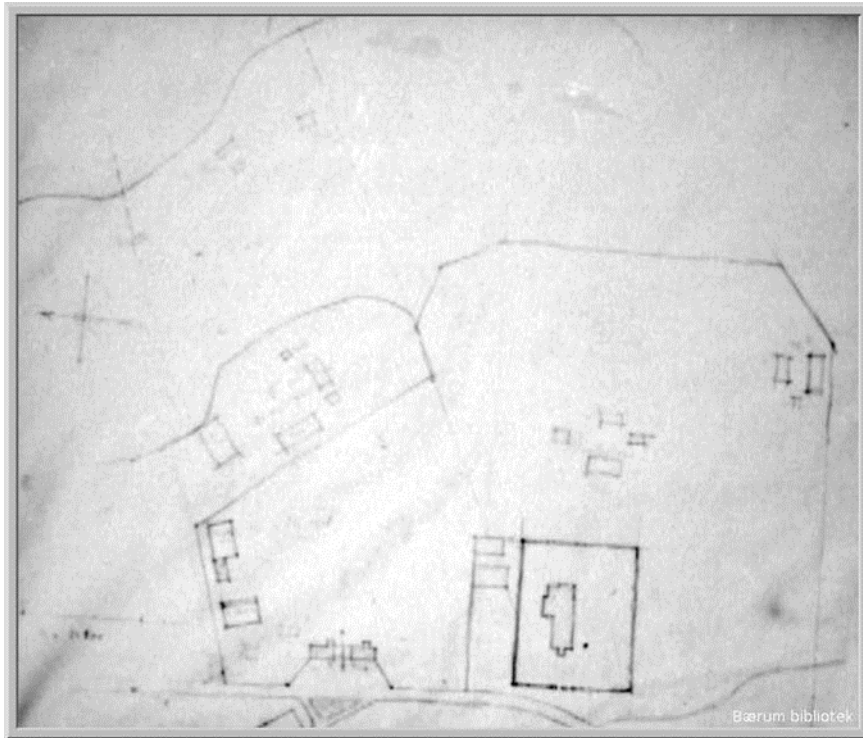
Tegningen er ikke datert, men er trolig fra ca 1930. Her er det fortsatt kun kirkegården innenfor murene og det ser ut til at det er gjennombrudd i muren kun ved hovedporten. Kilde: Bærum bibliotek

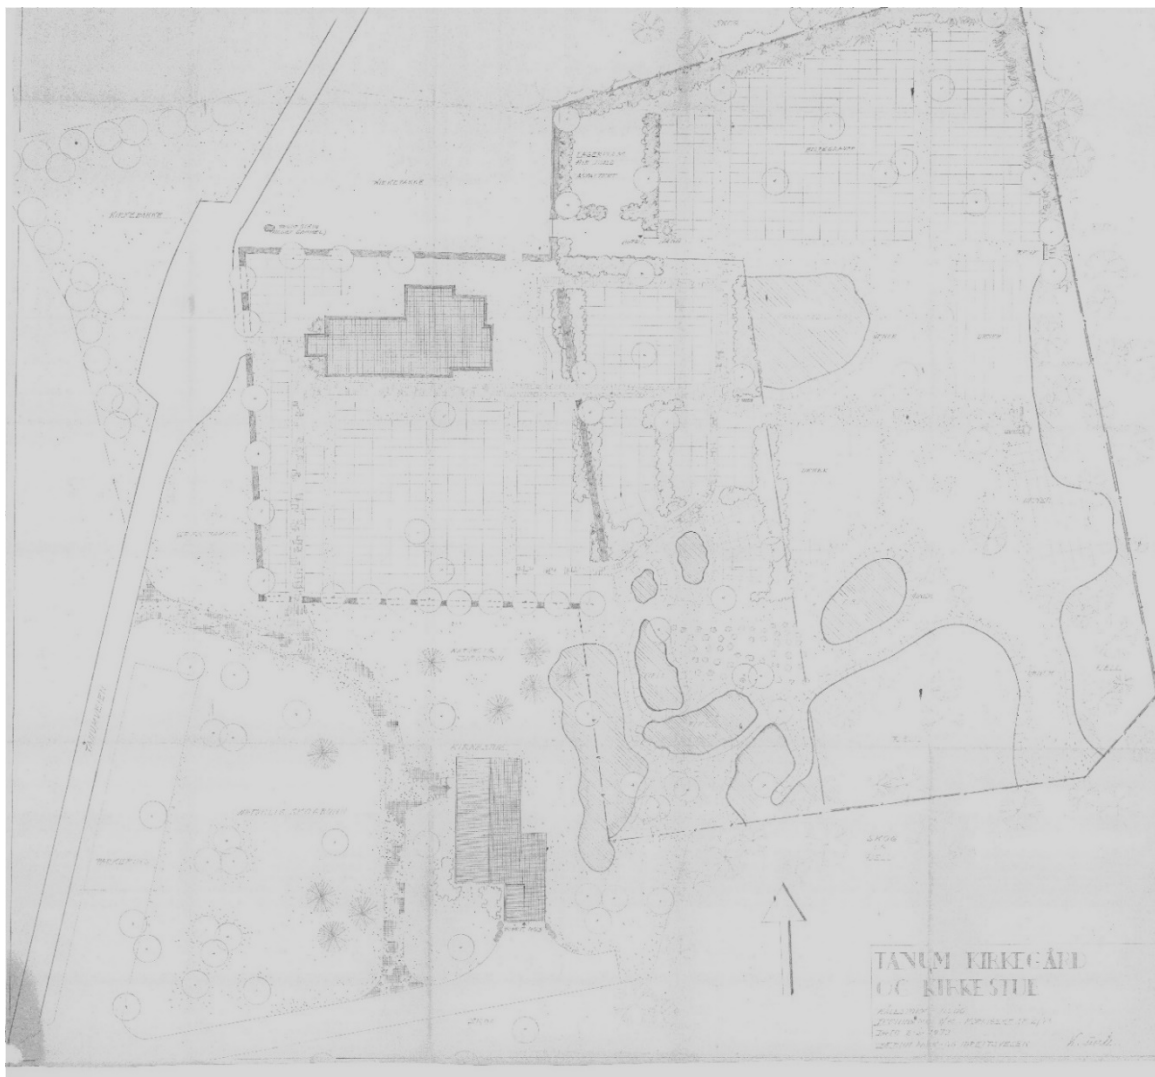
K. Sunde sin plan fra 1973 viser en skifergang fra kirkens hovedinngang, langs sydsiden av kirken og frem til et vannspeil. Planen viser også de samme åpningene i muren som vi har i dag.

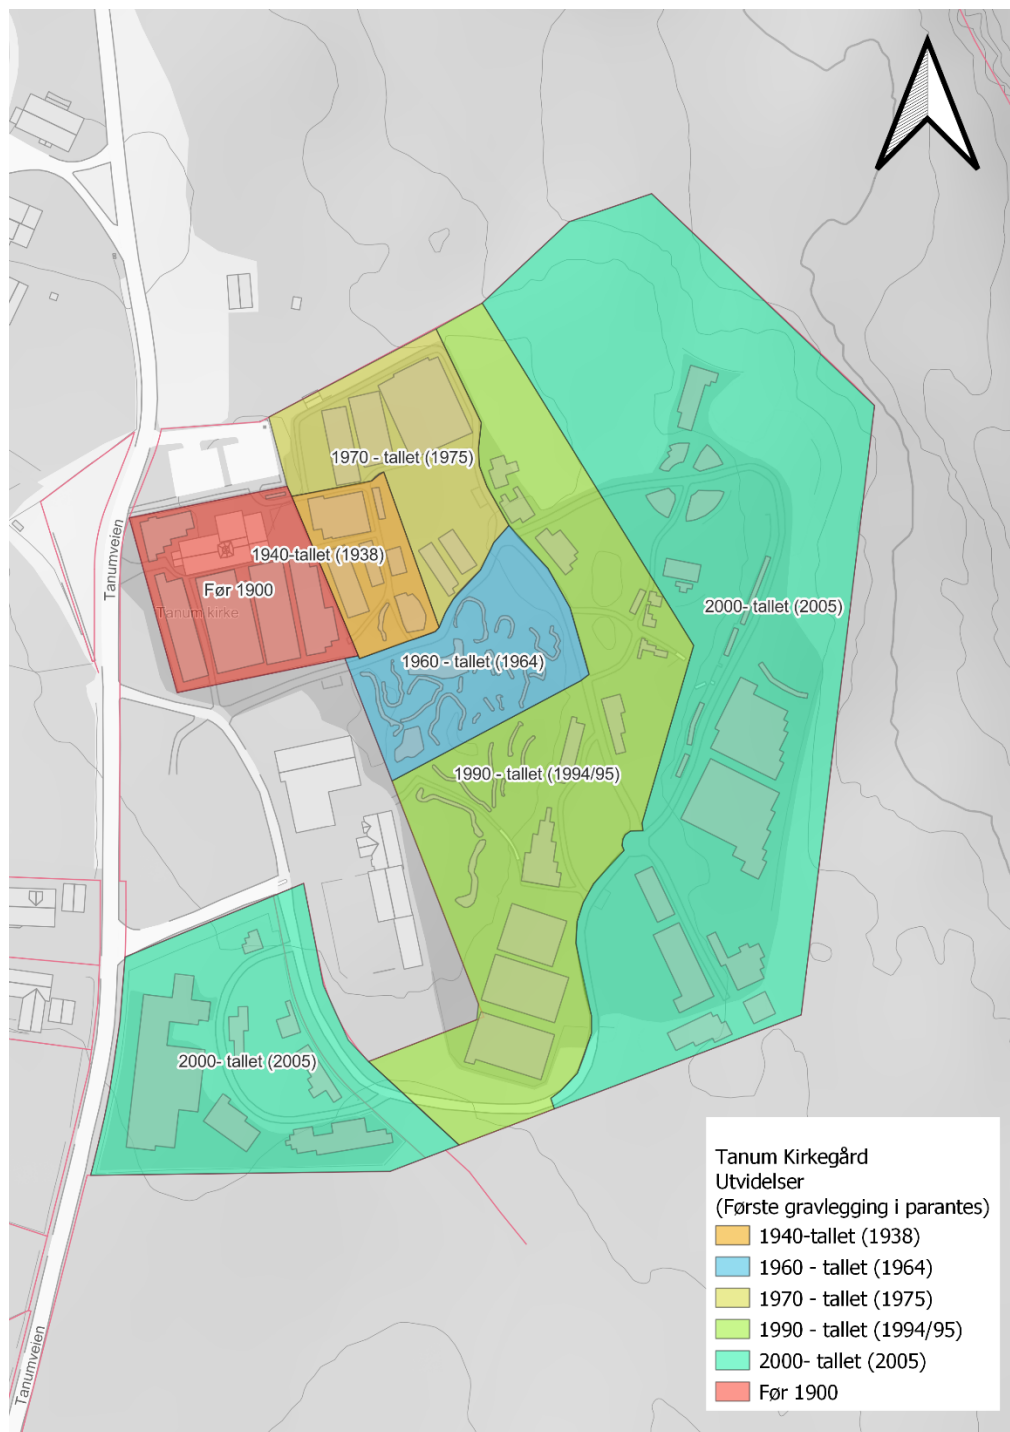
Plan som viser Tanum kirkegård med utvidelser som er tatt i bruk. Noen gravfelt i siste utvidelse er opparbeidet, men ikke tatt i bruk.

Dagens kirkegård/gravplass er totalt på ca. 50 dekar med i alt 3500 kiste- og urnegraver. Tanum er den minste gravplassen av de seks gravplassene i Bærum.

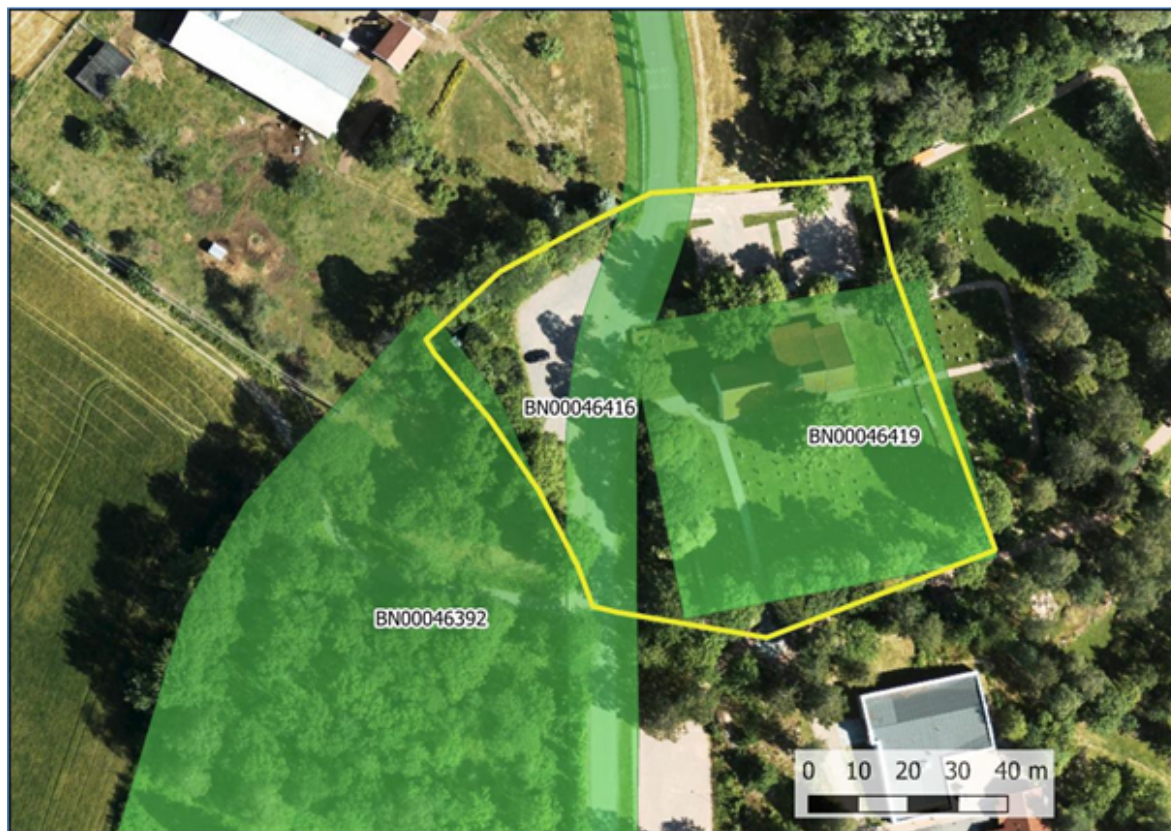
Tidligere registrerte naturtypelokaliteter etter Miljødirektoratets DN håndbok 13

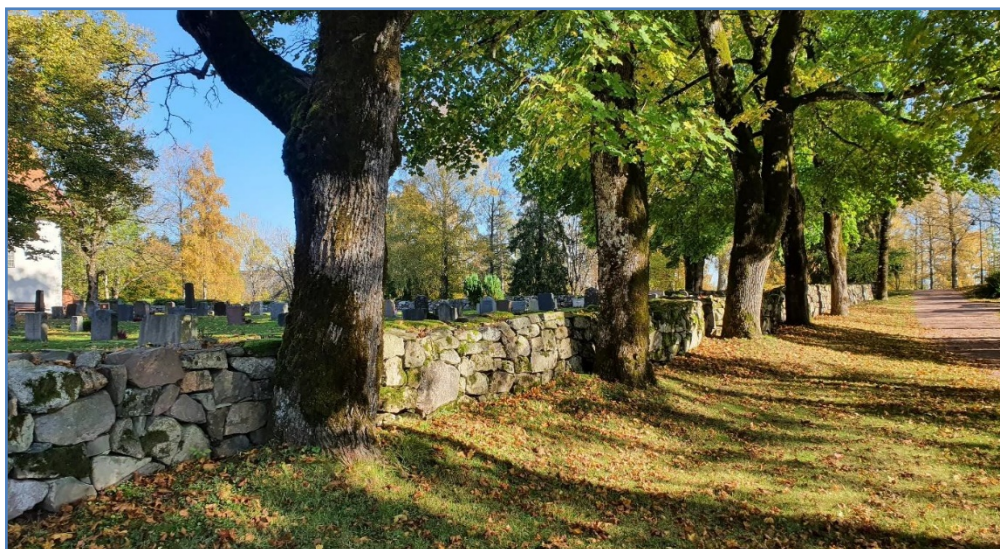
Lønnetrærne på sørsiden av kirken er ganske storvokst, og noen steder begynner det å utvikle seg hulrom i tilknytning til tidligere grenfester. Kilde: Biofokus

Alle de omtalte trærne er per i dag fristilt, og det bør fortsatt holdes åpent rundt trærne for å sikre solinnstråling til trestammene. Det bør utvises varsomhet ved plenklipping, snømåking o.l. for å ikke skade røttene på trærne. Eventuelt arbeid som medfører graving eller annen påvirkning innenfor rotsonen til trærne bør unngås, som et minimum innenfor trekronens dryppzone.

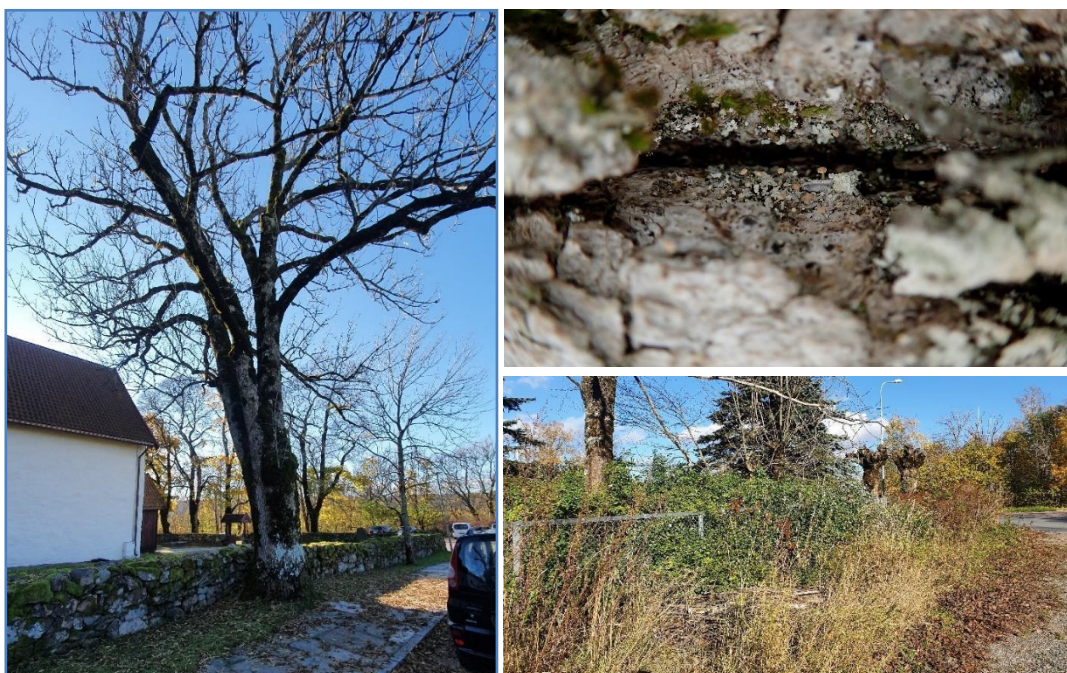
Bildet til venstre viser asketreet som står på nordsiden av kirken mellom steingjerde og parkeringsplass. Treet er det største som står rundt kirken og stammen måler ca. 100 cm i diameter. Lavarten bleikdoggnål (øverst t.h.) vokser bl. a. på den relativt grove barken. Det er ønske om en forsiktig beskjæring av treet. Nederst t.h. ruderatvegetasjon og spredning av bl. a. snøbær mot eiendom i nordvest. Kilde: Biofokus

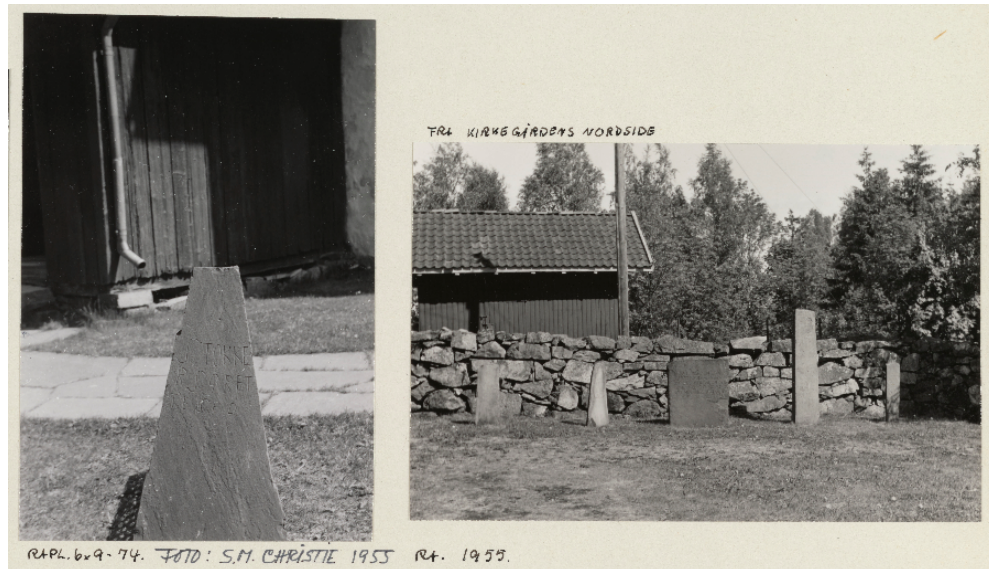
Bildene fra 1950 – tallet viser museumsavdelingen der den også er plassert i dag. Gravminnet til venstre står rett sydvest for inngangen til kirken og dette vises på flere av de gamle bildene, noe som tyder på at dette gravminnet har blitt flyttet til «museumsavdelingen» på et senere tidspunkt der den står i dag. Foto fra Bærum Bibliotek?

De seks eldste gravminnene som står i «museumsavdelingen» på nord – øst siden av kirken er av sandstein som var et ganske vanlig materiale for gravminner fra 1700 – og tidlig 1800- tallet. Det er uvisst når disse gravminnene ble flyttet fra opprinnelig grav til museums-avdelingen, men det var før 1950.

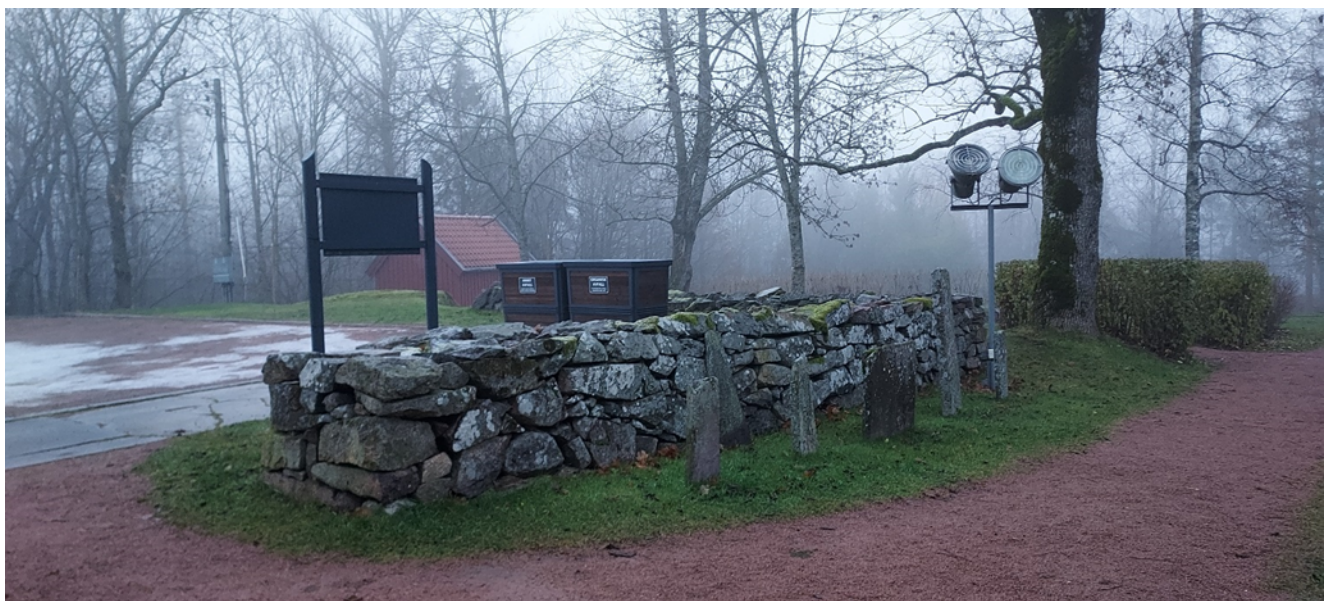
De seks eldste gravminnene på Tanum kirkegård. Bildet er fra 2021. Bildene over viser at gravminnene ble rengjort for mose og lav i 1955. I de 67 årene som er gått, er det igjen blitt vanskelig å lese minneteksten, men stenene holder seg godt. Foto: Tone Israelsen

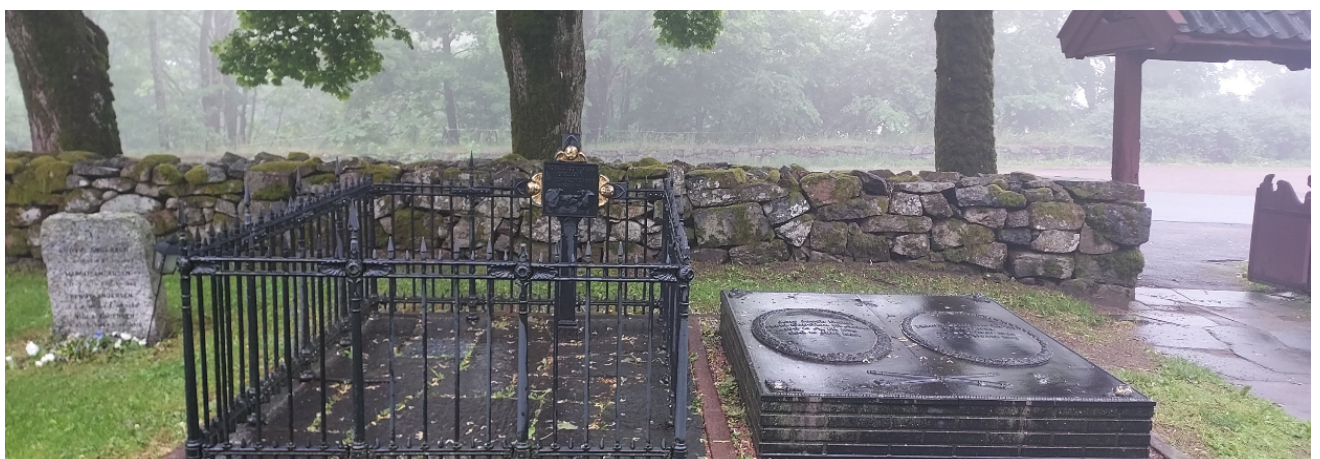
Gravminner produsert på Bærum Verk Foto: Tone Israelsen

Det er to gravminner i støpejern fra Bærums Verk på høyre side av hovedinngangen til kirken. Disse er i dag i kommunal eie.

Det ene er en dobbeltgrav med dobbelt gravplate i støpejern fra 1832. Det er et eksempel på en modell som var populær rundt midten av 1800 – tallet og har en oval innskriftsplate med en eikebladkrans som ramme. De korslagte faklene er typisk for romersk klassisisme og symboliserer den ekteskapelig kjærlighet og dødens vemod.

Det andre gravstedet er en hellebelagt rammegrav fra 1847 med et smijernskors omkranset av et smijernsgjerde med hellebardlignende spiler. Både kors og gjerde er pent dekorert og et vakkert eksempel på Bærums verks mangesidige produksjon.

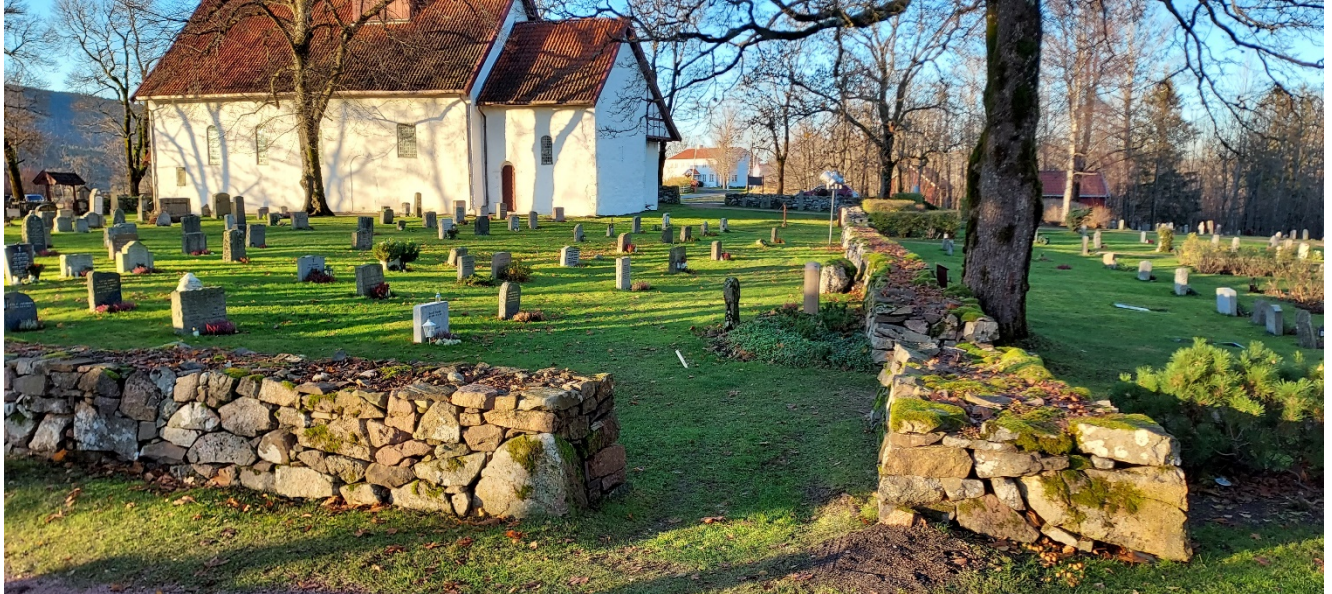
Bildet viser kirkegården sett fra sør i 2021. Steinmuren er ca. 1 meter høy og like tykk. Kjernen består av rydningsrøys. Steinmuren utgjør et habitat som leve- og skjulested for smågnagere og spissmus, muligens også piggsvin. Ekornet kan sannsynligvis legge en del vinteropplags- næring i muren. Enkelte fuglearter, som bl.a. rødstrupe og linerle, kan finne reirplasser der. Foto: Tone Israelsen

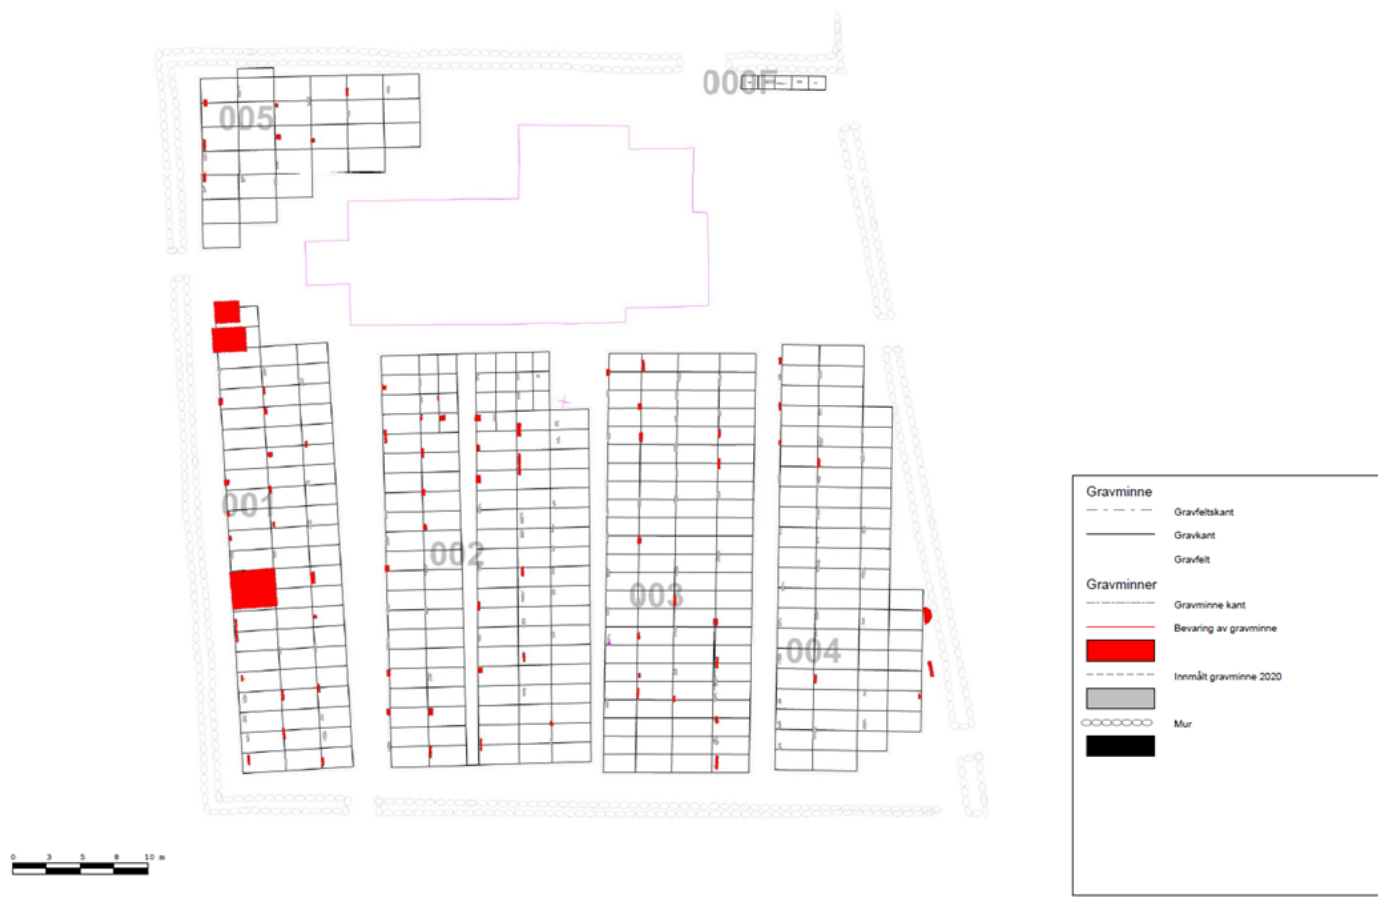
Innmålte gravminner innenfor bevaringsområdet.

Gravminnene er kategorisert etter bevaringsverdig eller meget bevaringsverdig, og de er vurdert i forhold til om gravminnene er bevaringsverdige i seg selv eller om de er viktige som en del av et kulturmiljø.

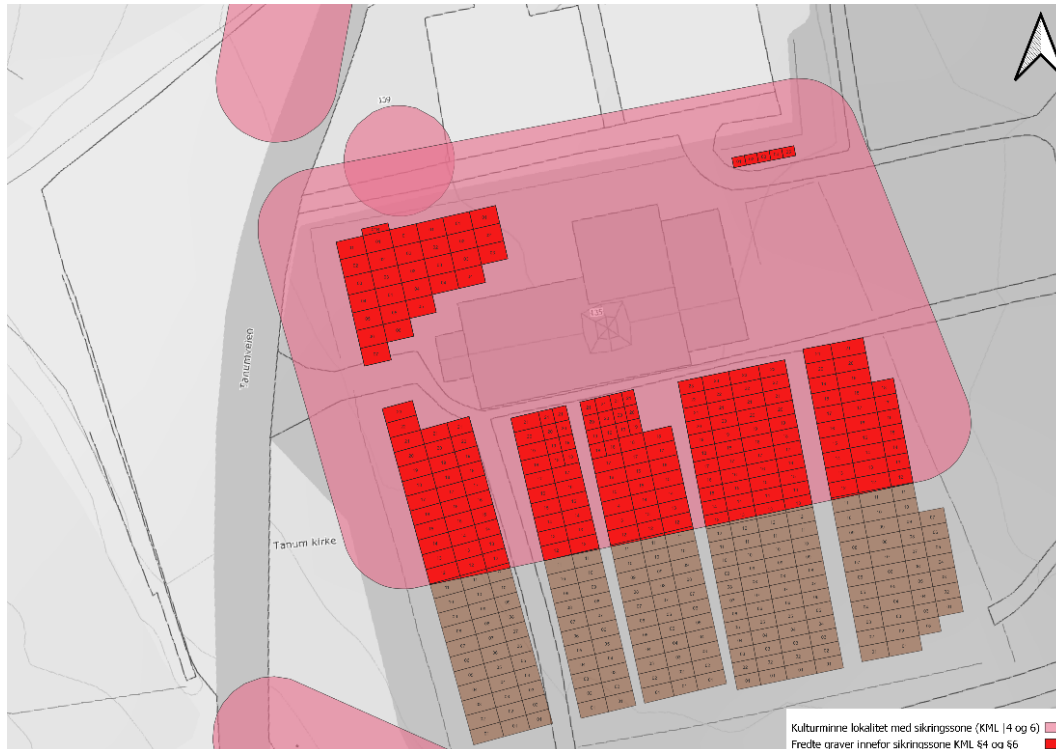
Bevaringsområdet: rødt område er fredningssonen, brunt område er utenfor fredningssonen

Tildeling av graver	<p>Det tildeles ikke nye graver innenfor fredningssonen i bevaringsområdet</p> <p>Ledige graver på felt 001-004 fra grav nr 1-12 kan tildeles på nytt. Tildeling skal ikke føre til fortetting som vil endre uttrykket på området</p> <p>Unngå å tildele grav nær trær, for å unngå skade på røtter. Tildeling må skje utenfor trees dryppzone.</p>	
Sletting av feste. eller enkeltgrav fra feste	<p>Gravminner fra før 1900 skal ikke fjernes fra grav. Ved sletting av feste skal gravminnet sjekkes for ev videre bevaring før det fjernes. Notat er gjort på monumentkort i gravregister</p> <p>Ved sletting av enkeltgrav fra feste skal gravminner som står innenfor fredningssonen bli stående på eksisterende plassering.</p> <p>Gravminner som står utenfor fredningssonen kan justeres inn på grav som festes videre så lenge det ikke endrer uttrykk på området eller gravrad. Dette må vurderes i hvert enkelt tilfelle og kan f.eks. gjøres i forbindelse med inngravering av nytt navn.</p>

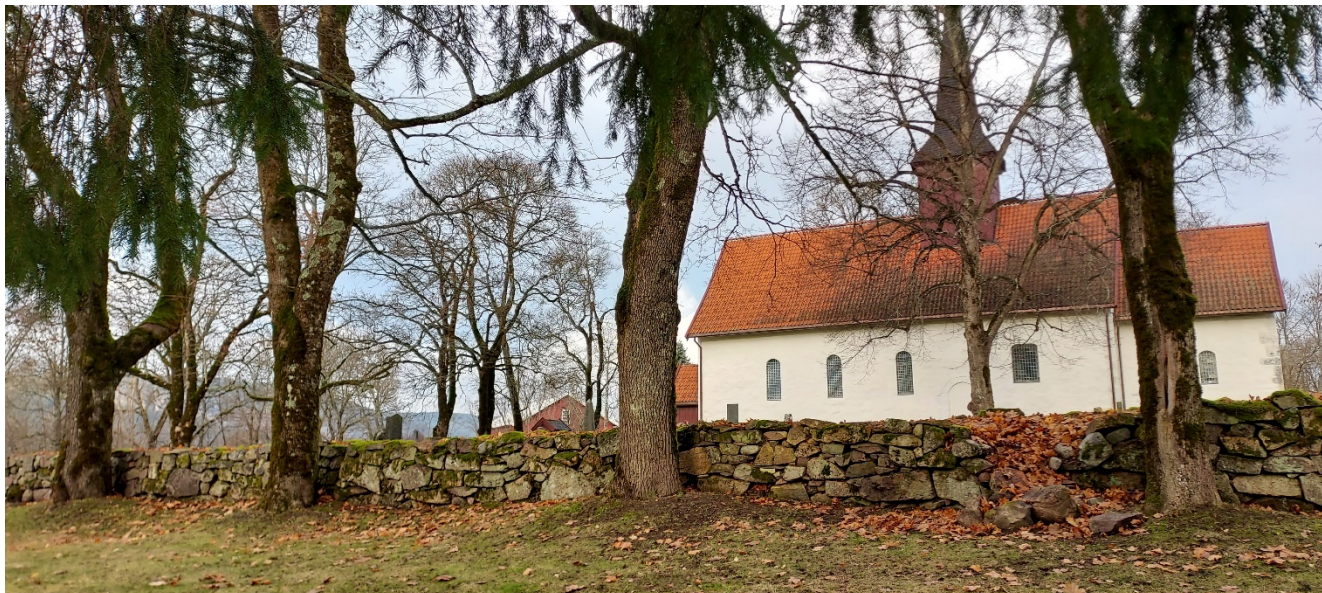
En kistemur som den på bildet nedenfor har normalt 30 – 40 års levetid uten vedlikehold. Bladnedfall og bevoксning ut over mosedekket faller ned og omdannes til jord. Dette gir frostsprengning mellom

Muren er tradisjonell steinmur, «kistemur», som er vanskelig å anslå alder på, fordi denne metoden ble brukt i flere hundre år, også i middelalderen. Den består av stein som er av følgende typer: gneis, granitt, rombeporfyr, med enkelte stein med noe innhold av sandstein. Dette gjelder stein som er i vangene på muren og fyllet som utgjør kjernen. Steinen er til dels avrundet, noe som indikerer at dette er stein som er plukket fra landbruksjorden som ligger omkring. Foto: Biofokus

Om skjøtsel av muren, se rapport fra Biofokus 2020 under vedlegg.

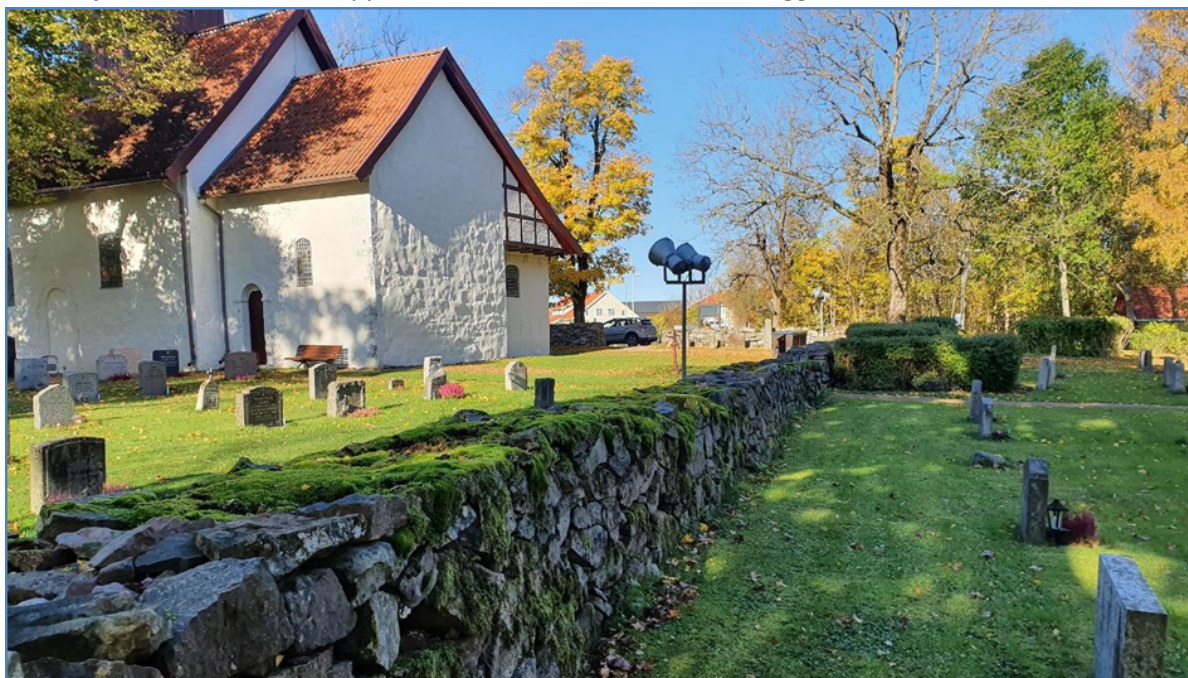
Bildet viser steinmuren øst for kirken. Mosen på toppen av muren har en verdi i det at den hindrer/reducerer jord fra omdannet lauv fra trærne å sildre ned i kjernen. Jord i kjernen gir frostsprenging og kan gjøre at en mur tilslutt raser ut. Levetiden på en robust mur som dette er gjerne 30–40 år. Når kjernen tas ut, renses for jord og settes tilbake, vil levetiden være nye 30–40 år. Foto: Biofokus

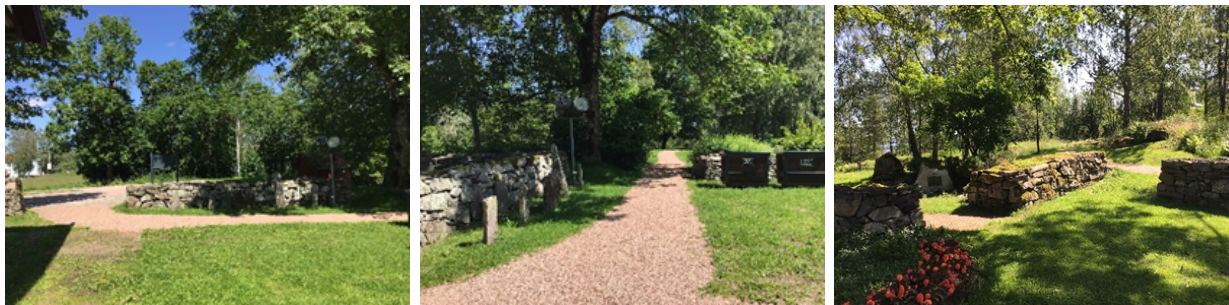
Fire av de syv åpningene - tredje bilde her viser at hele vinkelen i det sydøstre hjørnet er fjernet. Det kan virke noe forstyrrende med tanke på kirkegårdsmuren som en helhetlig innramming av kirkegården og opplevelsen av et «lukket rom». Alle foto Elisabeth Skaset

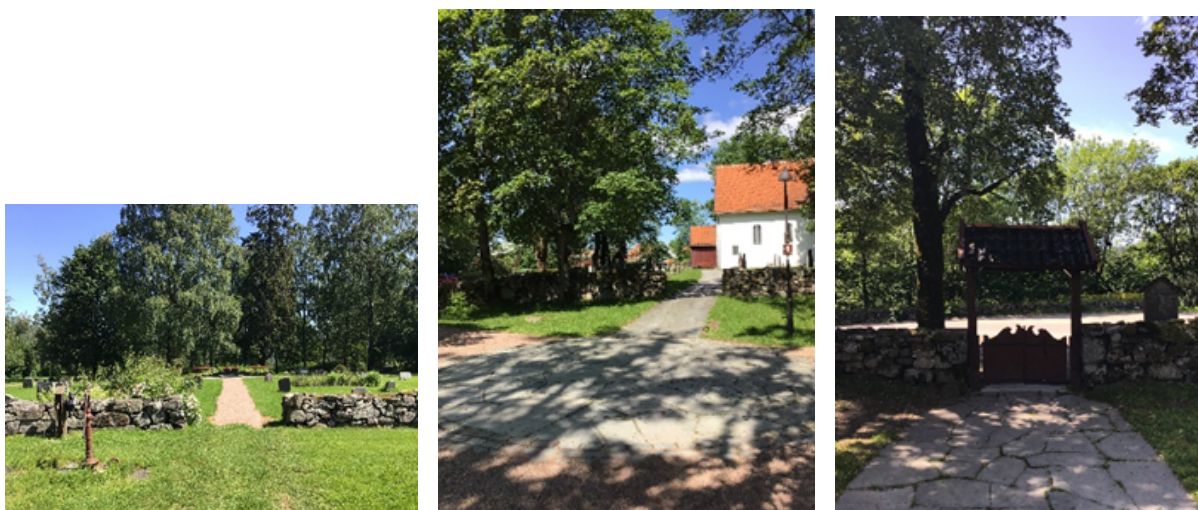
De tre siste åpningene i muren – foto: Elisabeth Skaseth

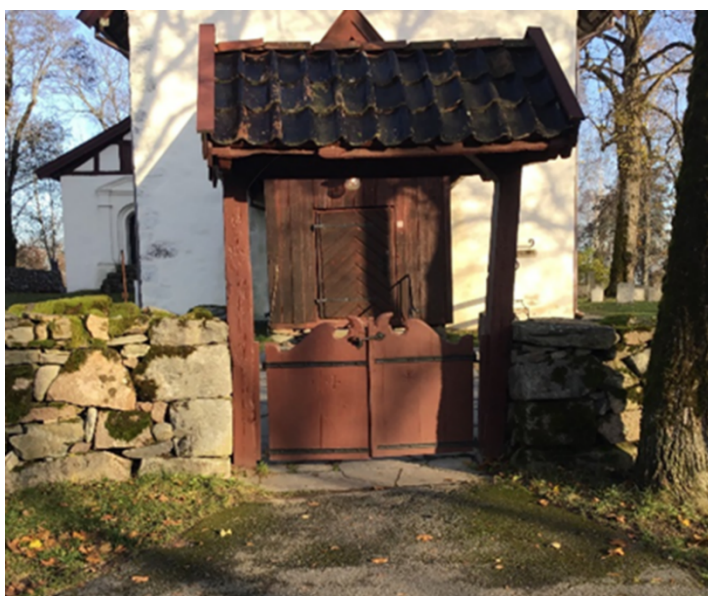
I dag er det kun hovedinngangen som har port, mens de andre inngangene står åpne og ønsker alle velkommen inn. Porten er fra 1955 og har to tette, utskårne hengslete grinder. På eldre bilder og også på Harriet Backers maleri «Barnedåp i Tanum kirke fra 1890 – tallet, ser vi at porten/grinden har enkle smale spiler i tre. På senere bilder og i dag ser vi at porten har to tette, utskårne hengslete grinder.

Kirkens hovedinngang, porten. Foto Elisabeth Skaset

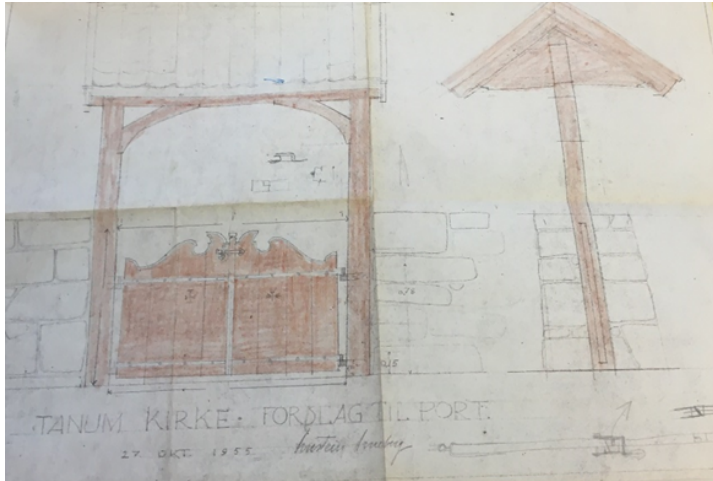
Tegning viser eksisterende mur og forslag til port og mur i 1955. Arkiv Tanum kirke

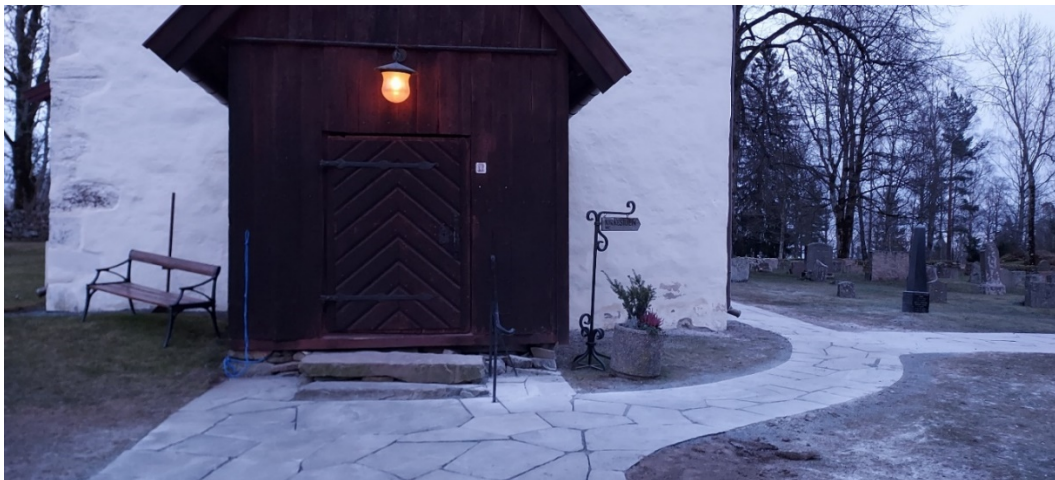
Reparasjon av skiferdekket foran hovedinngangen og på sydsiden av kirka ble godkjent og gjennomført 2021 Foto: Tone Israelsen

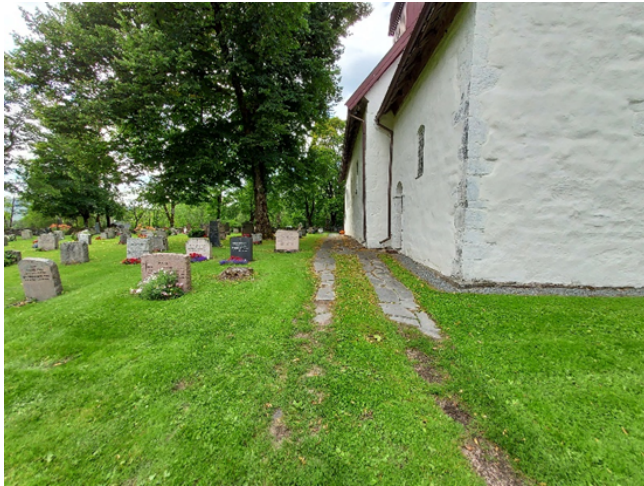
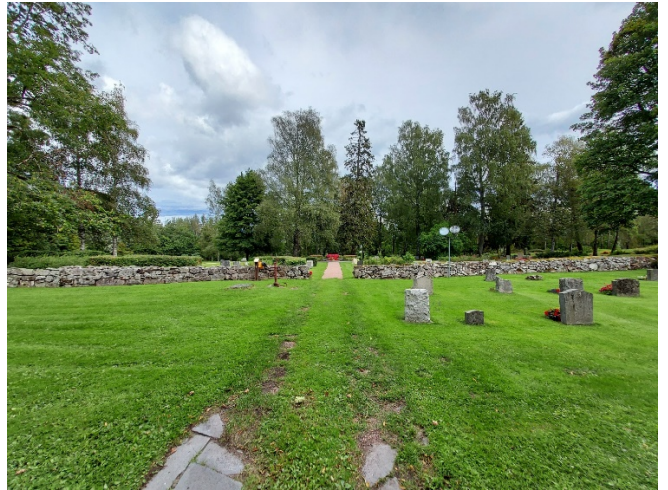
De skiferlagte hjulsporene mot østmuren er delvis fjernet, og delvis grodd igjen. Kan det være aktuelt å gjenskape kontakten mellom bevaringsområdet og vannbassenget? Foto: Tone Israelsen

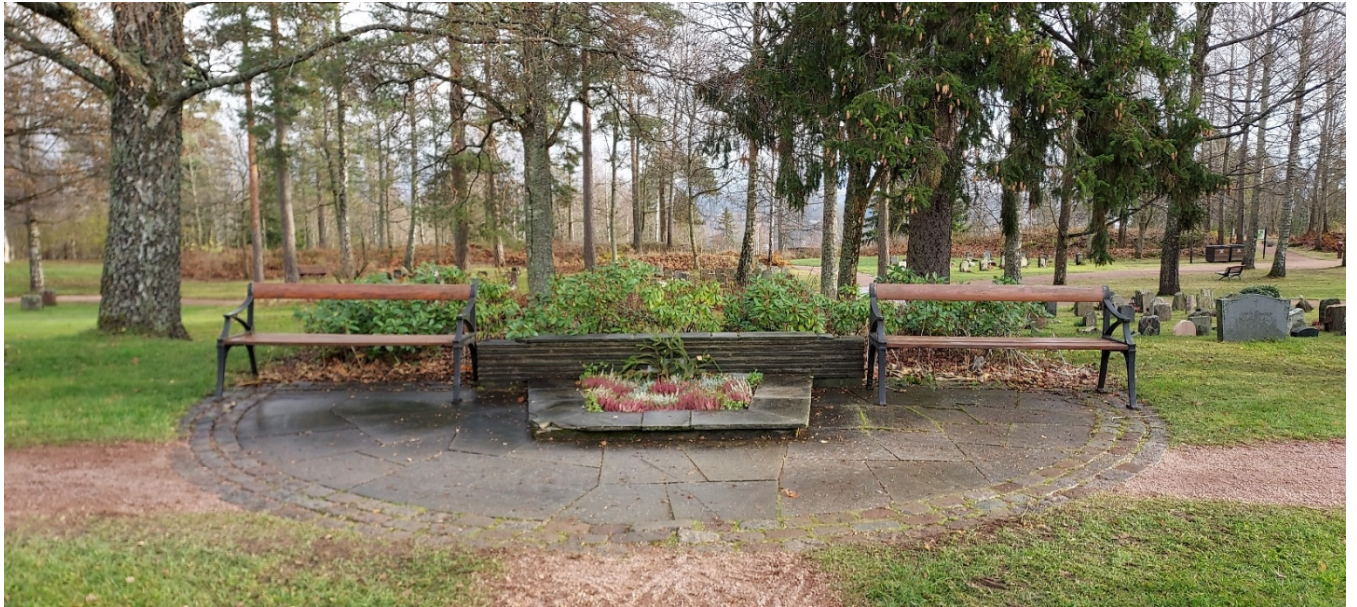
Lyden av et lite vannfall kan gjøre godt for sjelen. Om høsten fyller driftsansvarlige på gravplassen bassenget så det blir et vakkert bed med lyng og gran. Vinterstid skimtes fjorden. Utsikten kan ivaretas sommerstid, om noen av grenene på enkelte trær fjernes. Her finnes forslag til oppgradering av vannbassenget, se vedlegg – utviklingsplan.
