Bevaringsplan for Tanum kirkegård

Kulturarv og naturverdier, bevaring og skjøtsel av
gravfelt og gravminner

Planen er utarbeidet av
Bærum kommune, kulturvern avdelingen og gravplassforvaltningen

Sandvika, 24 april 2024

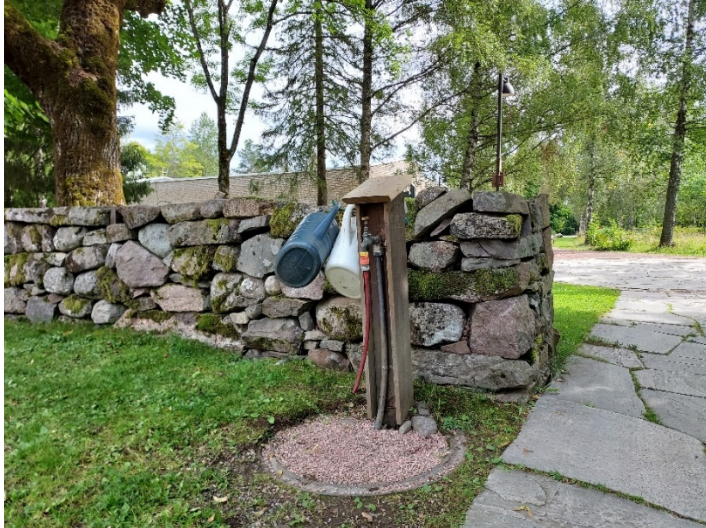
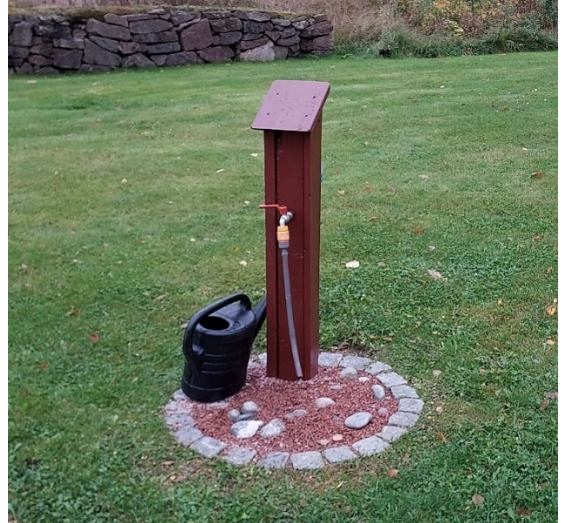
Det er to vannposter i aktiv bruk innenfor kirkegårdsmuren og bevaringsområdet. Vannpostene har samme utforming som på resten av kirkegården. De er plassert ved muren i nordøstre del og ved gjennomgangen i muren mot sør. Vannpostene er forholdsvis nøytrale og bærer i dag også preg av en viss slitasje. De kan fungere slik de står i dag, men det bør vurderes om man skal sette inn noen litt mer forseggjorte installasjoner.

Vannpost innenfor bevaringsområdet ved hovedinngang fra syd, og ved de nyere gravfeltene utenfor muren. Bildene nedenfor viser vannpumpen og den andre vannposten ved en av inngangene i øst.

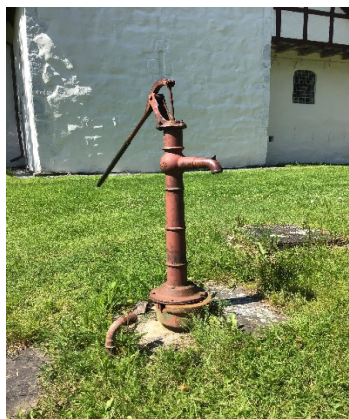
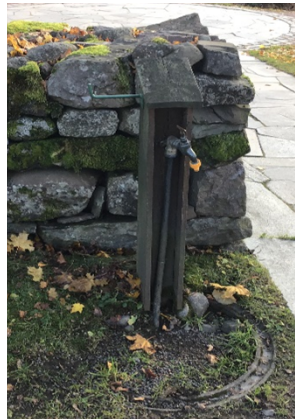
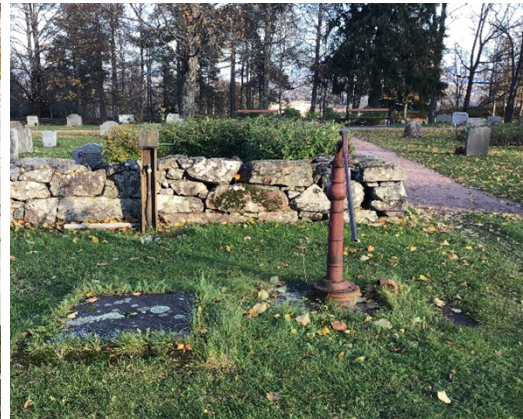
Ved vannposten øst for kirken er det også plassert en gammel håndpumpe. Hvilken tidsepoke denne er fra er uvisst, men tidligere kirkegårdsforvalter husker at pumpen var i bruk. Under pumpa er en vannkum som manuelt ble fylt med vann slik at man kunne vanne blomstene på gravene. Vannpumpen er av eldre dato og et fint innslag på kirkegården. Den bidrar til et historisk mangfold, samtidig som den har en estetisk verdi i omgivelsene. Det er ønskelig å sette denne i stand igjen.

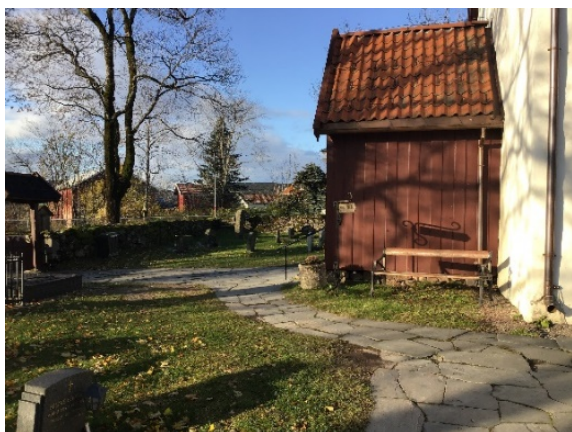
I dag står det to benker plassert inne på bevaringsområdet, en ved kirkens sydvestre hjørne ved inngangspartiet, og en lengst øst på sørveggen. Disse benkene er i dag ikke samme type, men bør være like og tilsvarende den som står ved hovedinngangen.

Benk foran våpenhuset

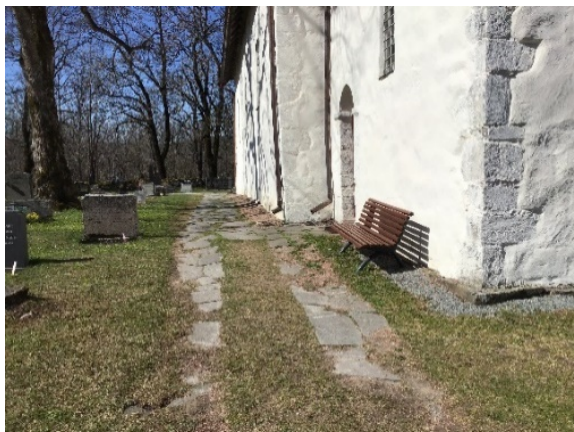
Benk ved kirkens sydside Foto: Tone Israelsen

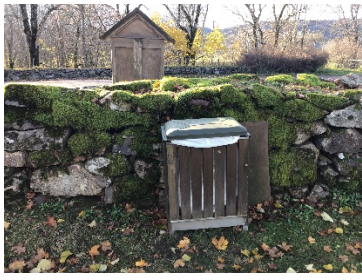
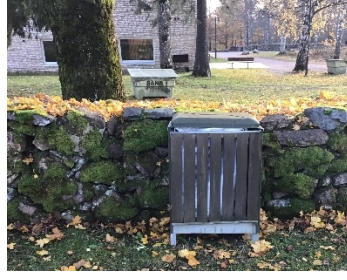
To av disse er enkle søppeldunker uten sortering - en plassert nord for inngangsporten og en langs muren i sør. Disse har et godt format, med høyde og bredde som ikke dominerer steinmuren. Treverket kan gjerne matche fargen og panelet på våpenhuset eller hovedportalen.

To større sorteringsdunker står ved parkeringsplassen i nord, den andre står ved muren ved det nordøstre hjørnet. Dette fungerer utmerket.

Det anbefales å finne andre enkle søppeldunker i samme format med trepanel som matcher våpenhuset og hovedporten, enda bedre enn det vi har i dag. Alternativt fjerne disse dunkene inne på bevaringsområdet.
